RELATÓRIO FOTOGRAFICO

**LOCAL:** SÃO MIGUEL DO TOCANTINS - TO, CEP: 77925 -000  
**EMPRESA:** EPCM CONSTRUTORA LTDA – CNPJ: 49.369.066/0001-42

**OBJETO:** EXECUÇÃO DO MURO DE DIVISA E GRADIL DA FACHADA DO  
ENTREPOSTO DO BABAÇU DA ASMUBIP

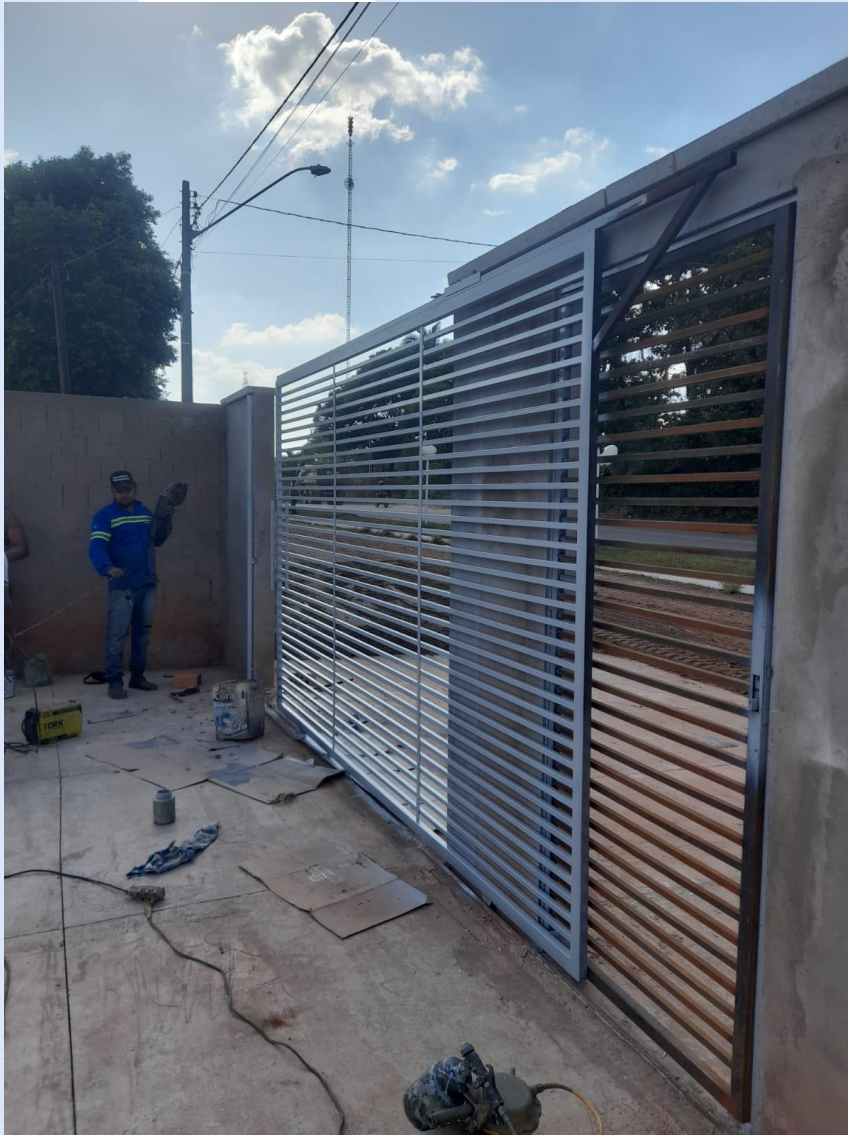
Figura 1 - Portão para veículos lado direito da edificação montado com metalons 25x25mm.

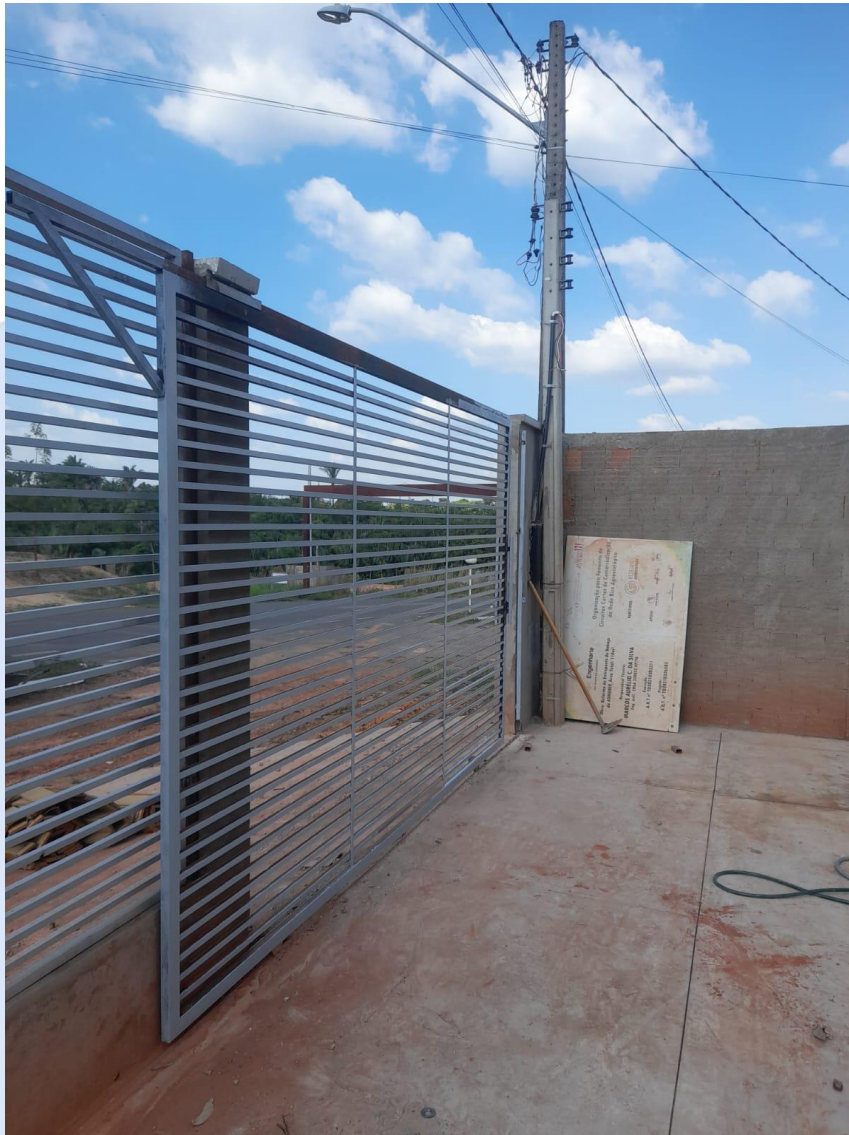
Figura 2 - Portão para veículos lado esquerdo da edificação montado com metalons 25x25mm.

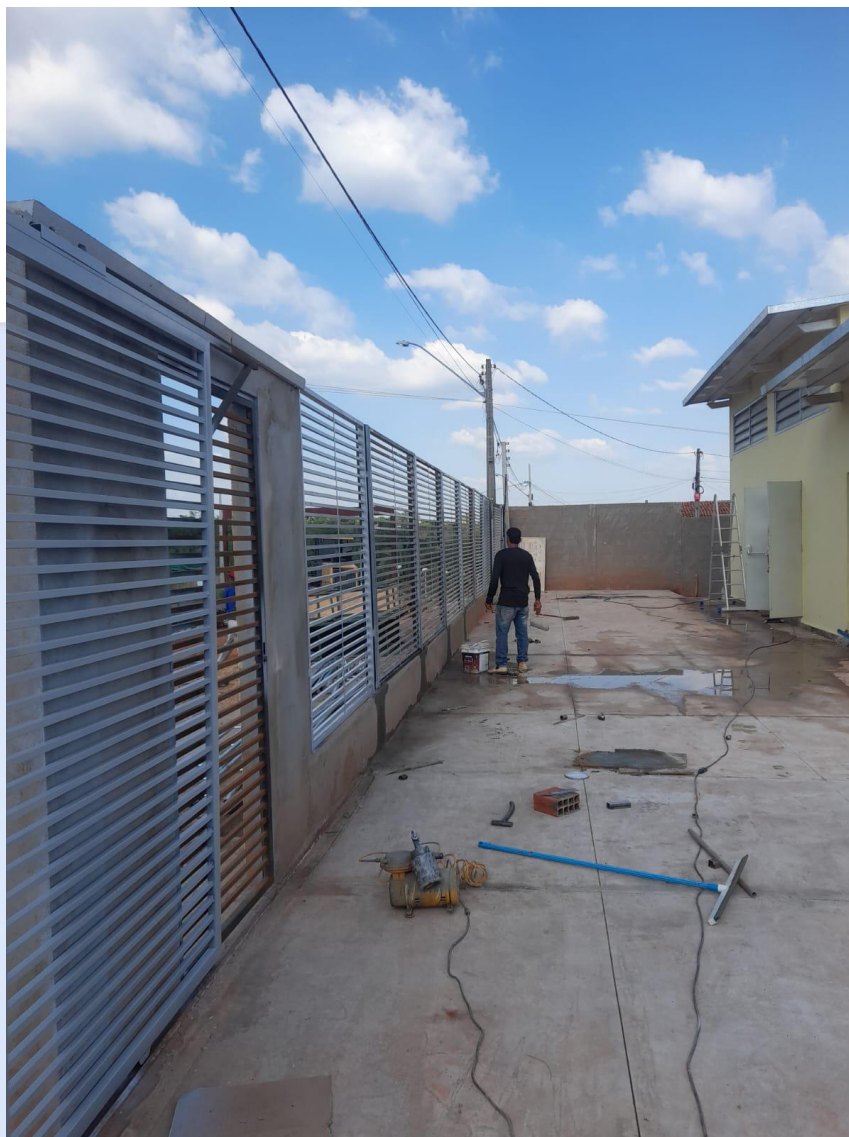
Figura 3 - Portão social e grade fontral executados em metalons 25x25 mm, e poste com perfil quadrado 90x90 mm, chapa 14.

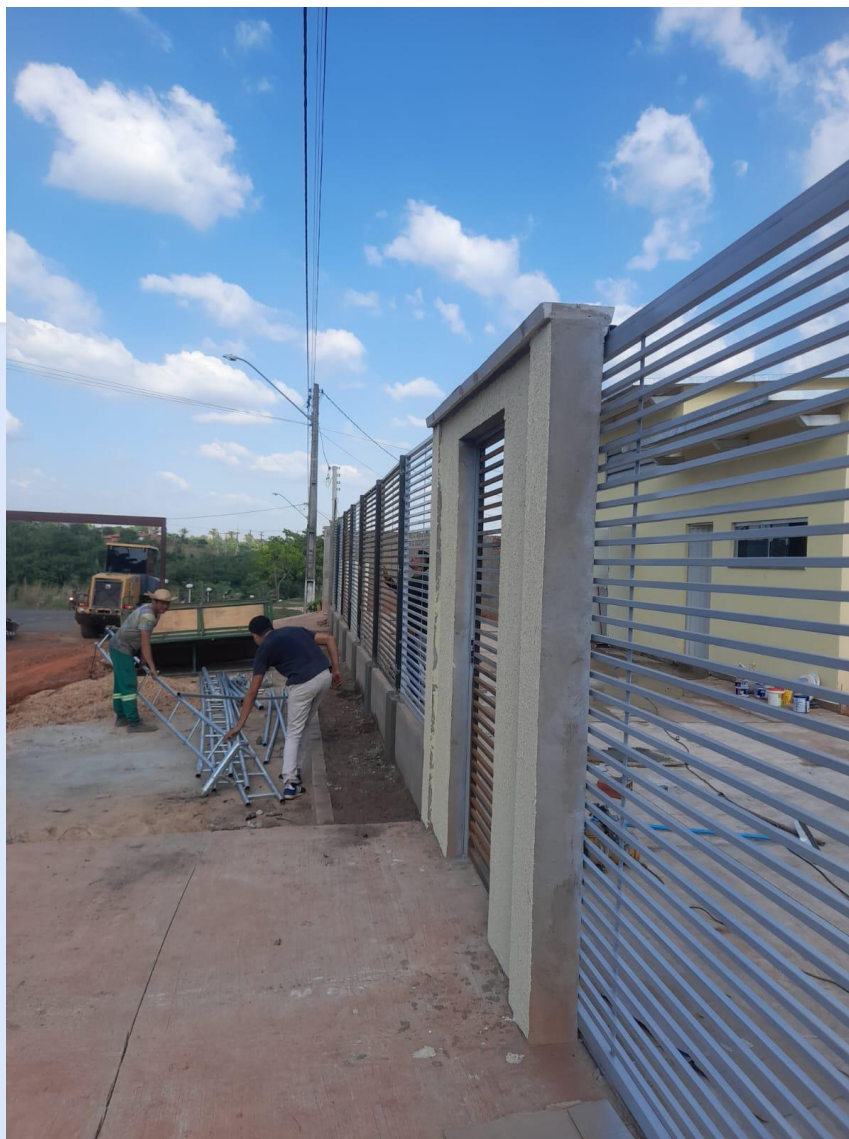
Figura 4 - Fachada da edificação com grade montada, portões instalados.

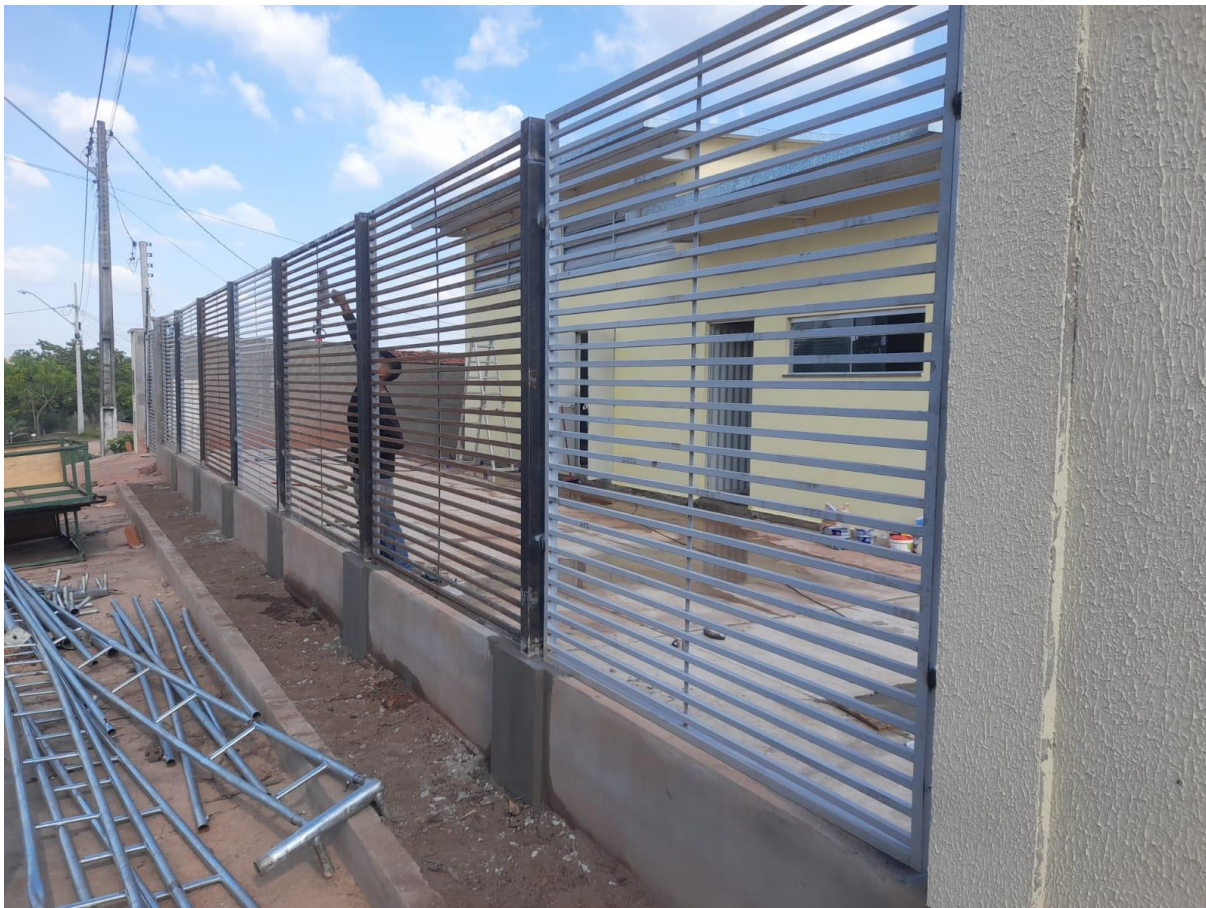
Figura 5 - Adequação de gradil frontal e pintura com tinta esmalte sintético.

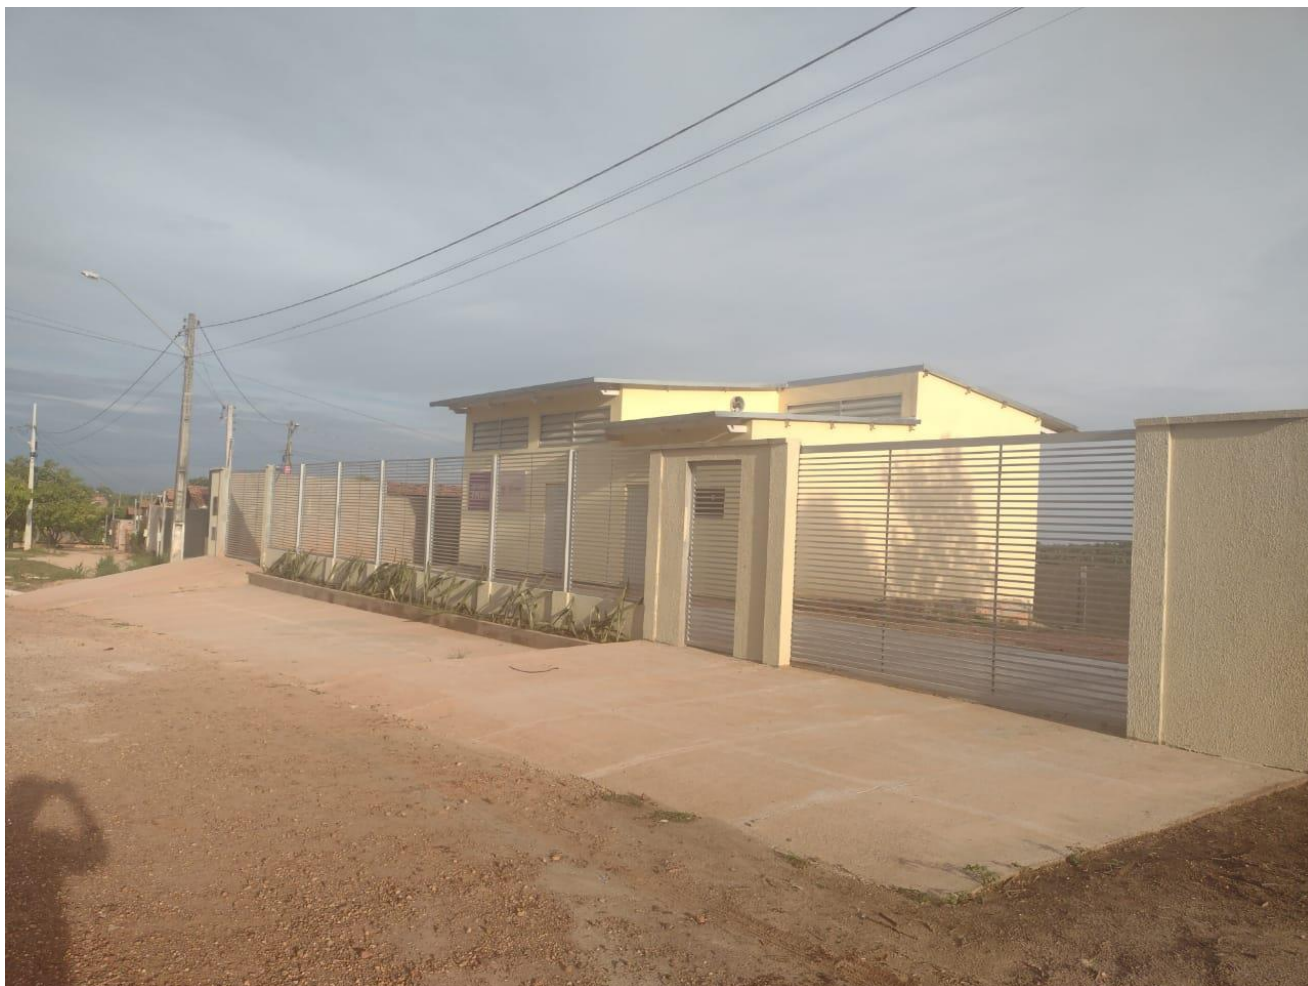
Figura 6 - Fachada da edificação com grades e portões pintadas com tinta esmalte sintético, mureta e parede com textura acrílica.

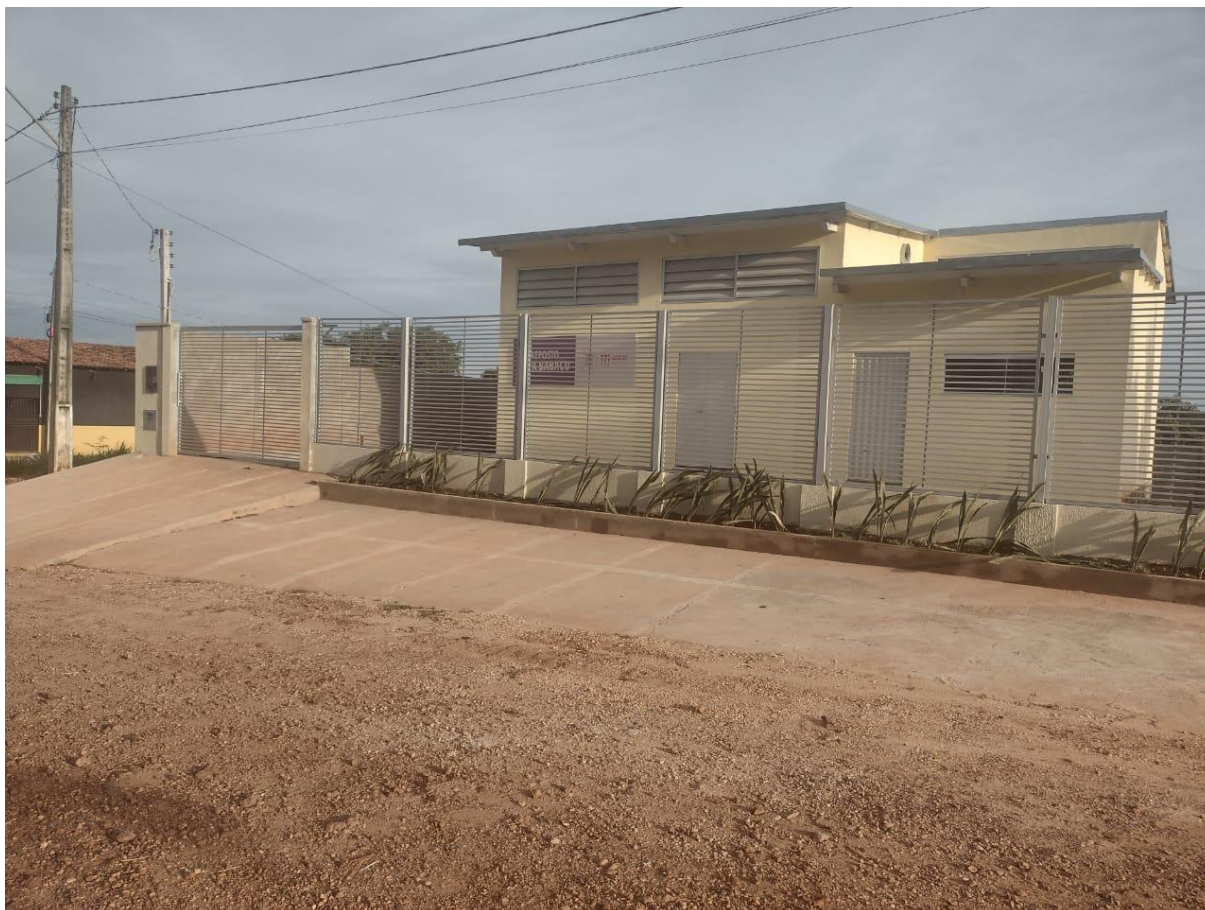
Figura 7 - Fachada da edificação com grades e portões pintadas com tinta esmalte sintético, mureta e parede com textura acrílica.

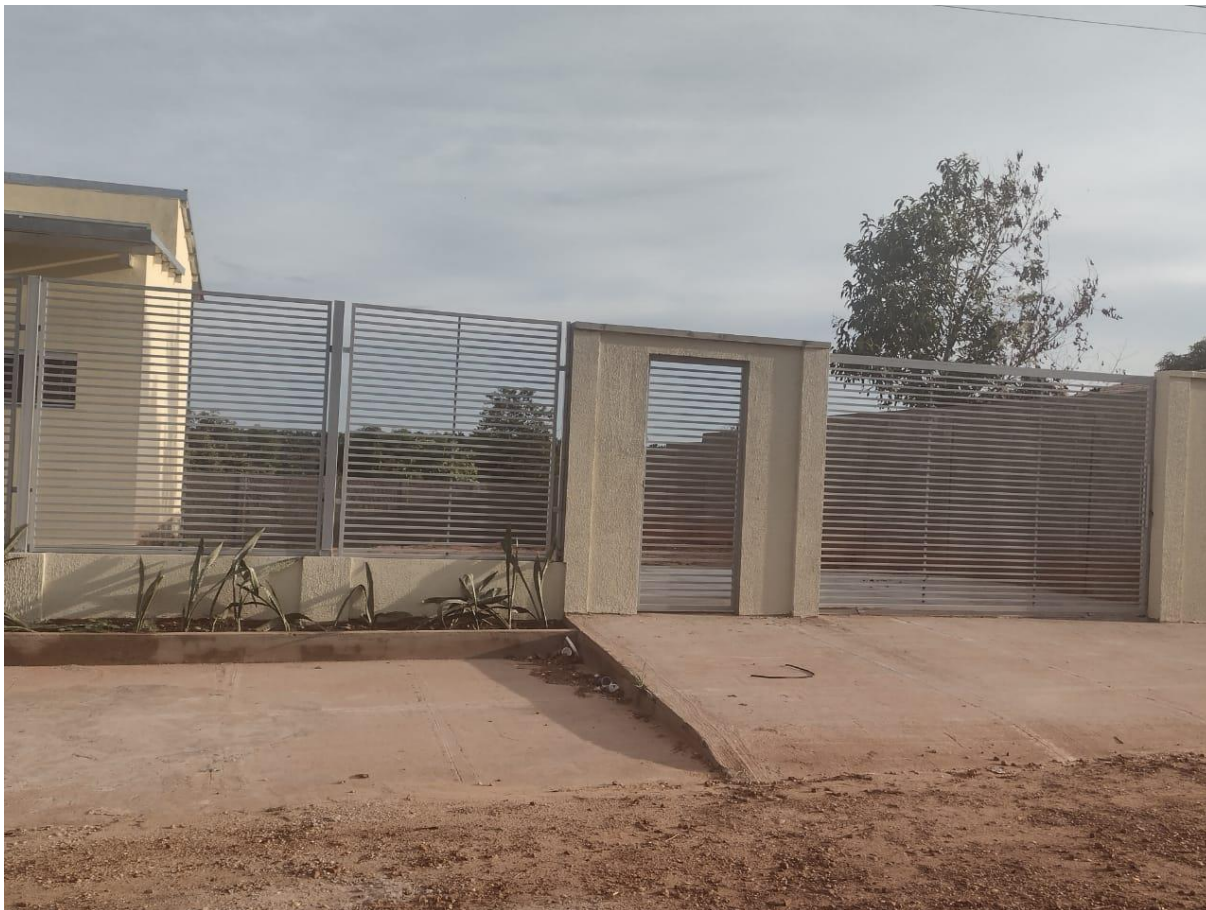
Figura 8 - Fachada da edificação com grades e portões pintadas com tinta esmalte sintético, mureta e parede com textura acrílica.
