RELATÓRIO FOTOGRAFICO

LOCAL: SÃO MIGUEL DO TOCANTINS - TO, CEP: 77925 -000
EMPRESA: EPCM CONSTRUTORA LTDA – CNPJ: 49.369.066/0001-42

OBJETO: EXECUÇÃO DO MURO DE DIVISA E GRADIL DA FACHADA DO
ENTREPOSTO DO BABAÇU DA ASMUBIP

PERÍODO: 08/05/2023 A 10/05/2023

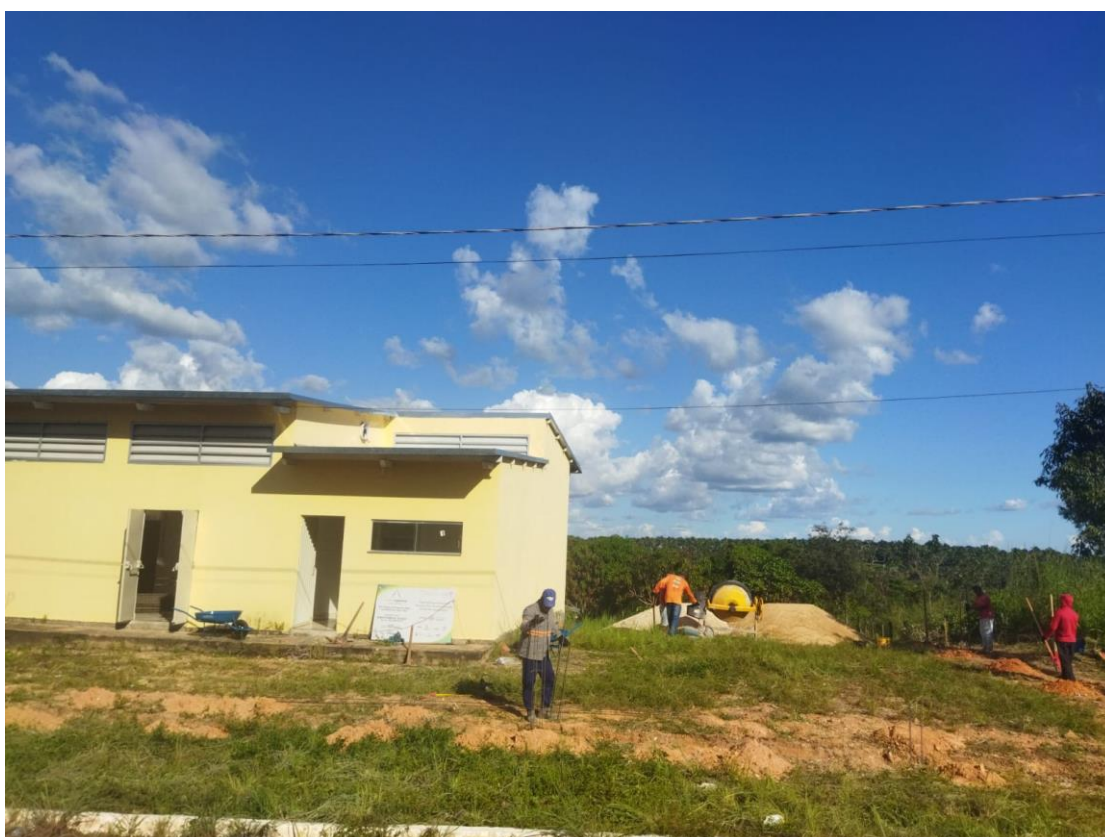
Figura 1. SERVIÇOS PRELIMINARES DA OBRA DE CONSTRUÇÃO DO MURO DE DIVISA DO ENTREPOSTO DO BABAÇU.

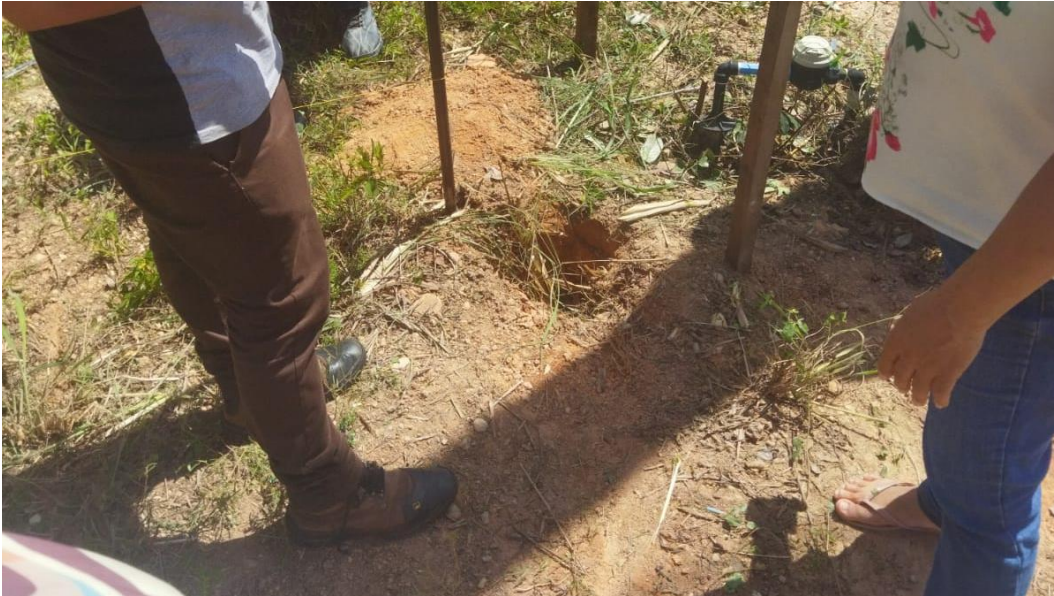
FIGURA 2. Escavação das estacas de fundação do muro de divisa.

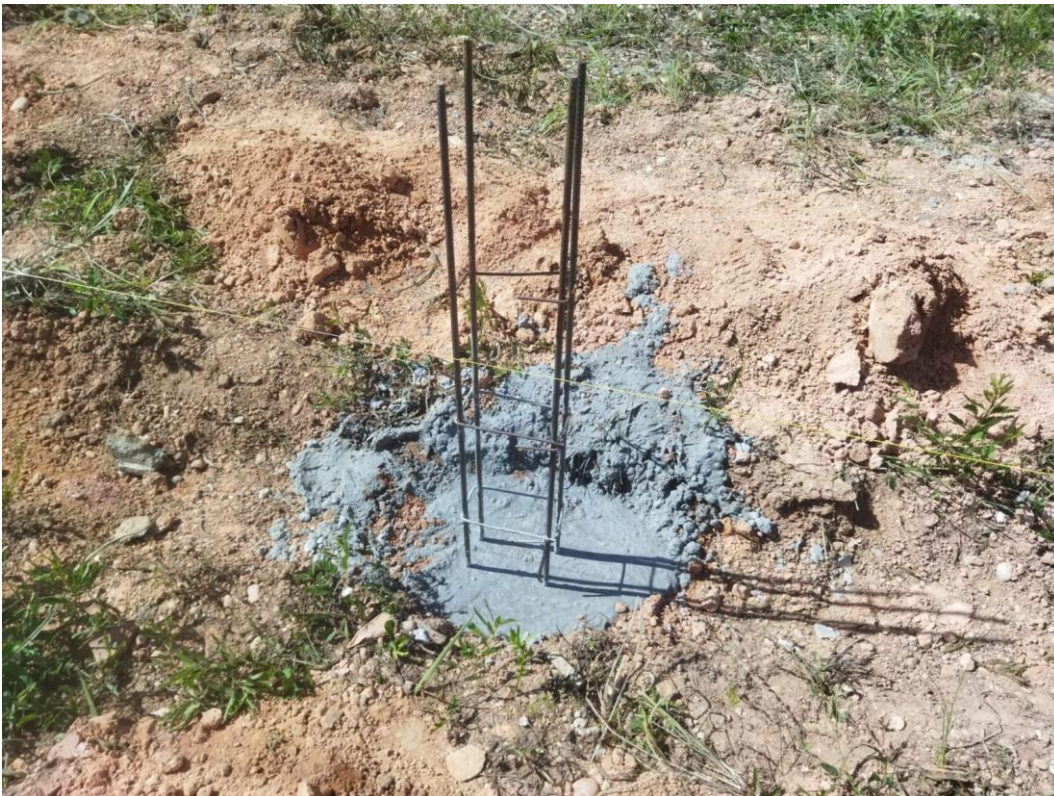
Figura 3. Estaca de concreto com diâmetro de 20 cm profundidade de 80 cm com arranque para pilar.

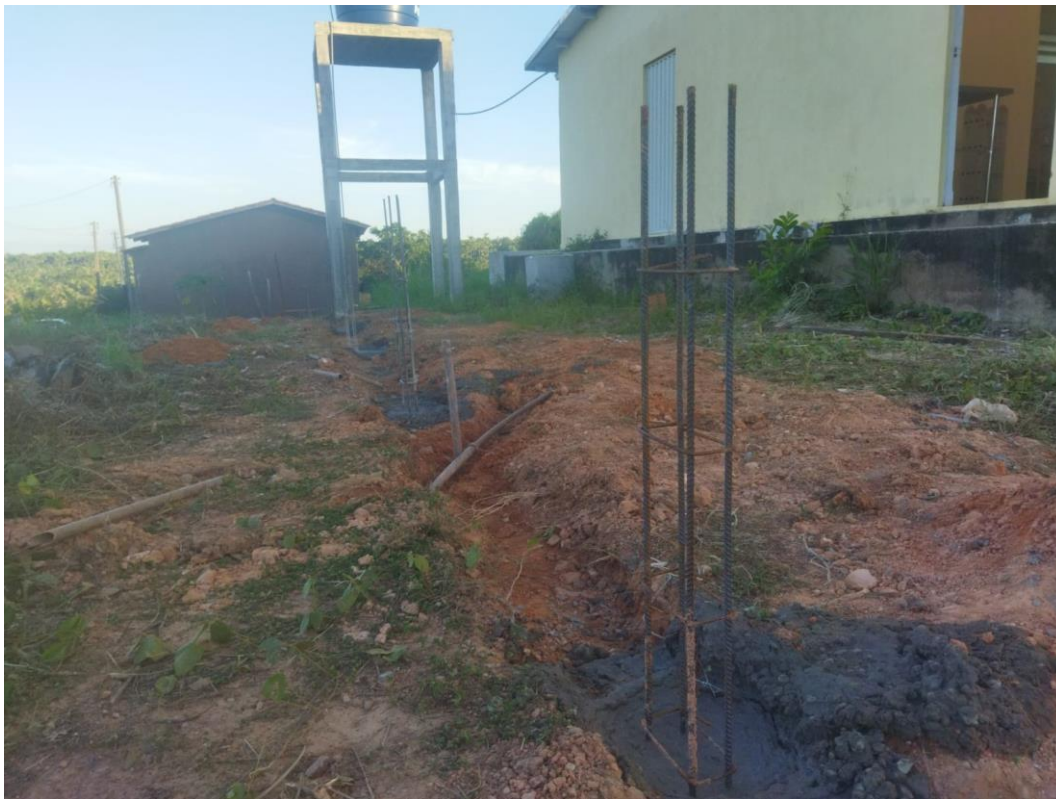
Figura 4. alinhamento de estacas da lateral esquerda do muro de divisa.

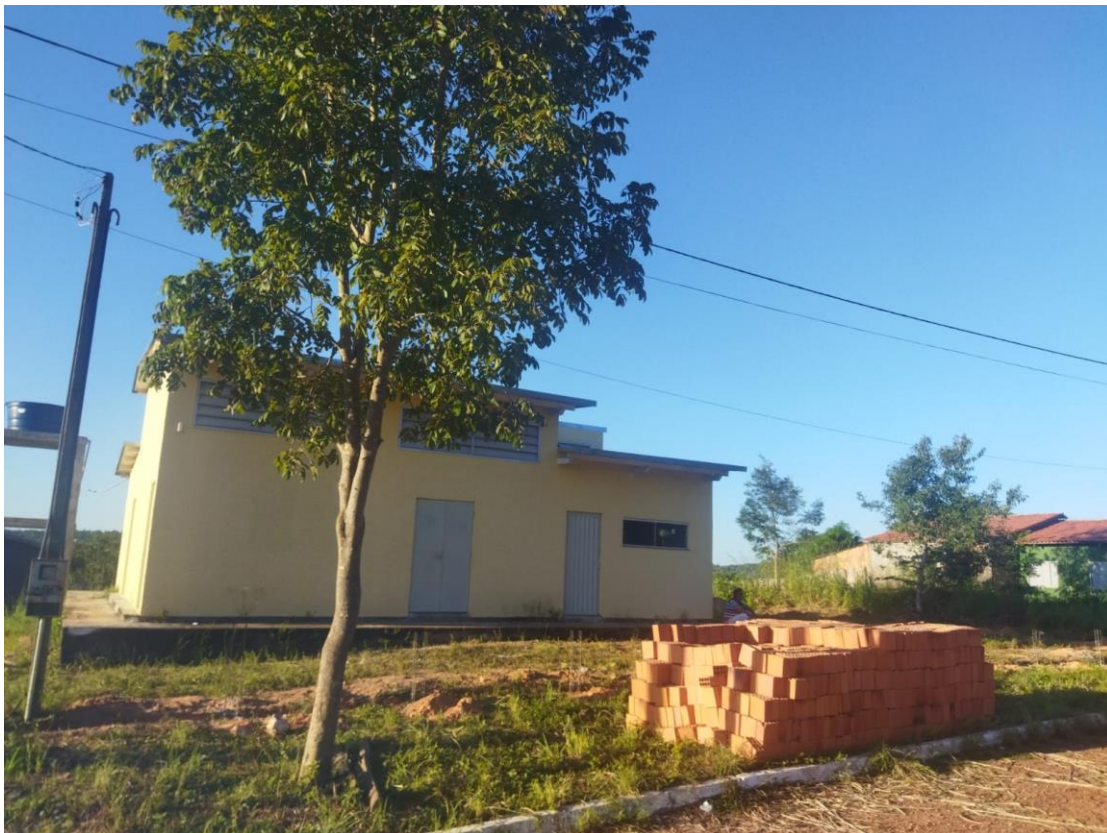
Figura 5. alvenaria ceramica para execuão do embasamento do muro de divisa baldrame.

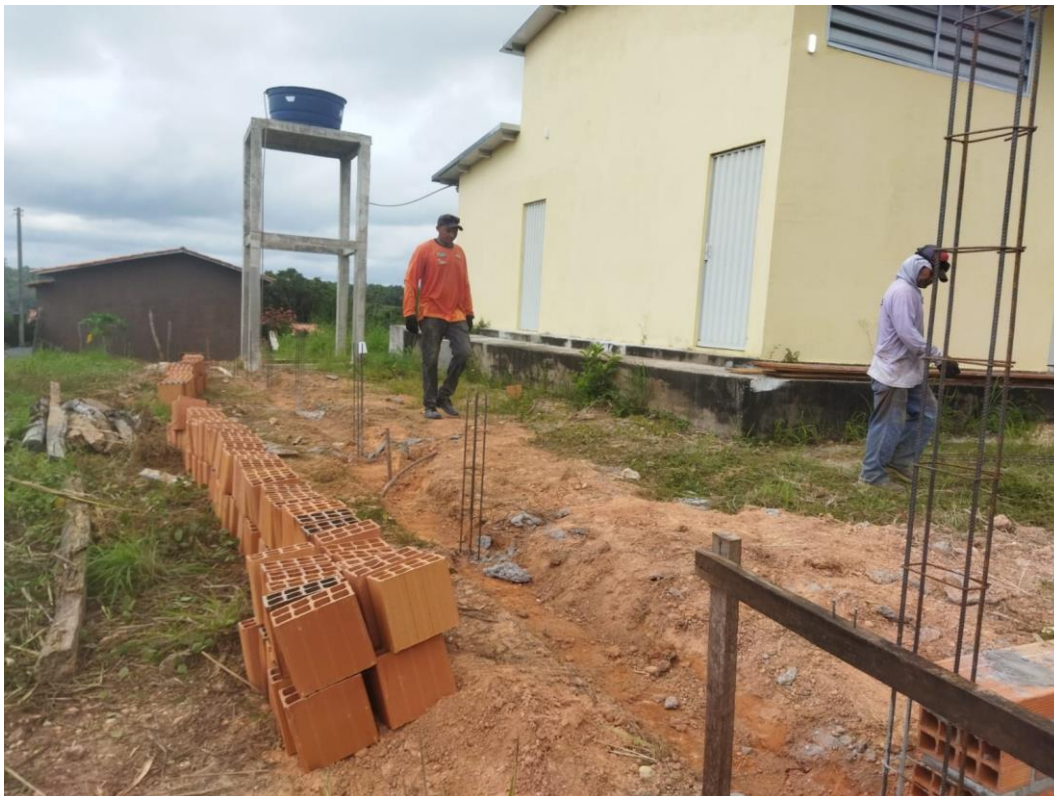
Figura 6. vala para embasamento e viga baldrame escavada e limpa.

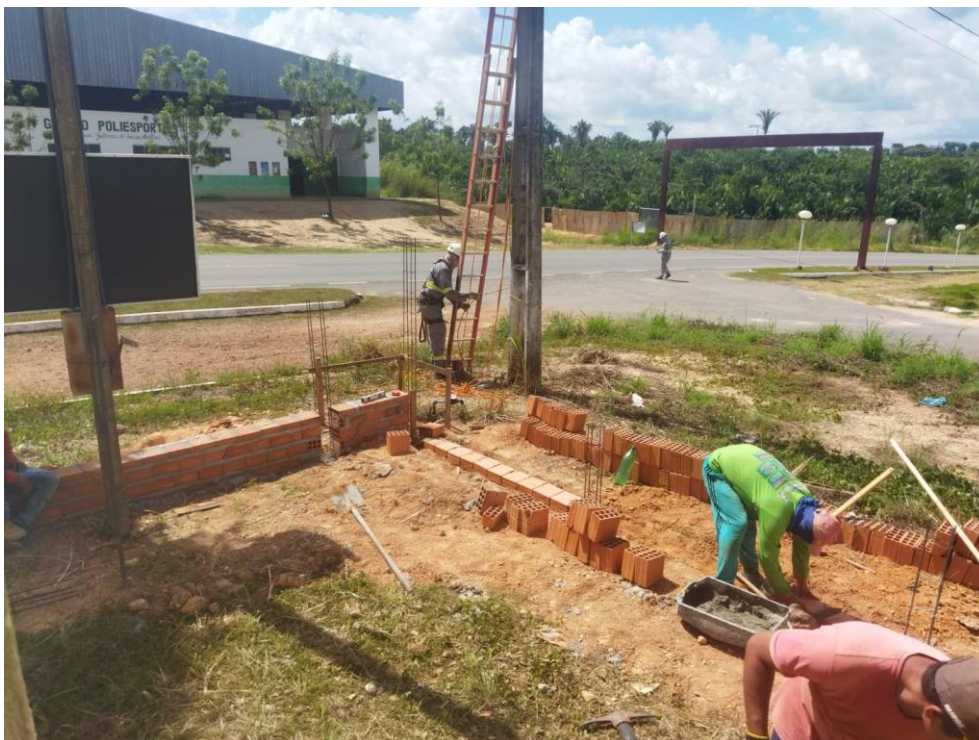
Figura 7. execução do embasamento para receber a viga baldrame em concreto armado.

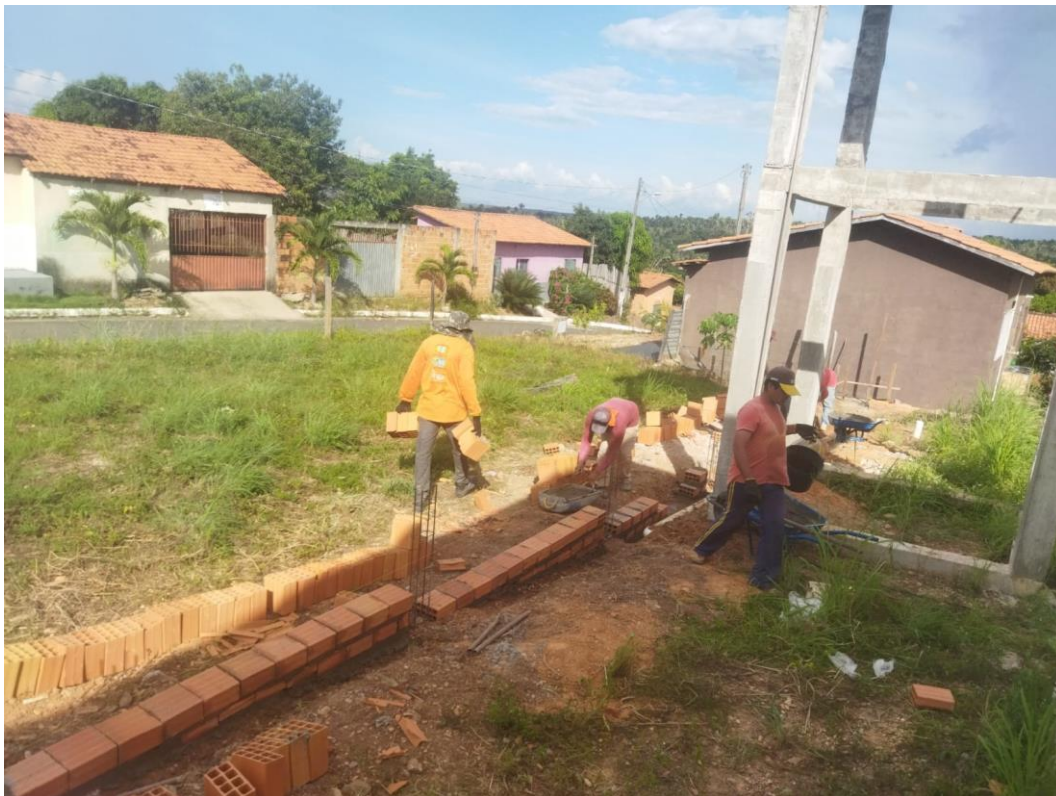
Figura 8. execução de alvenaria de embasamento em degraus conforme desnível do terreno natural.

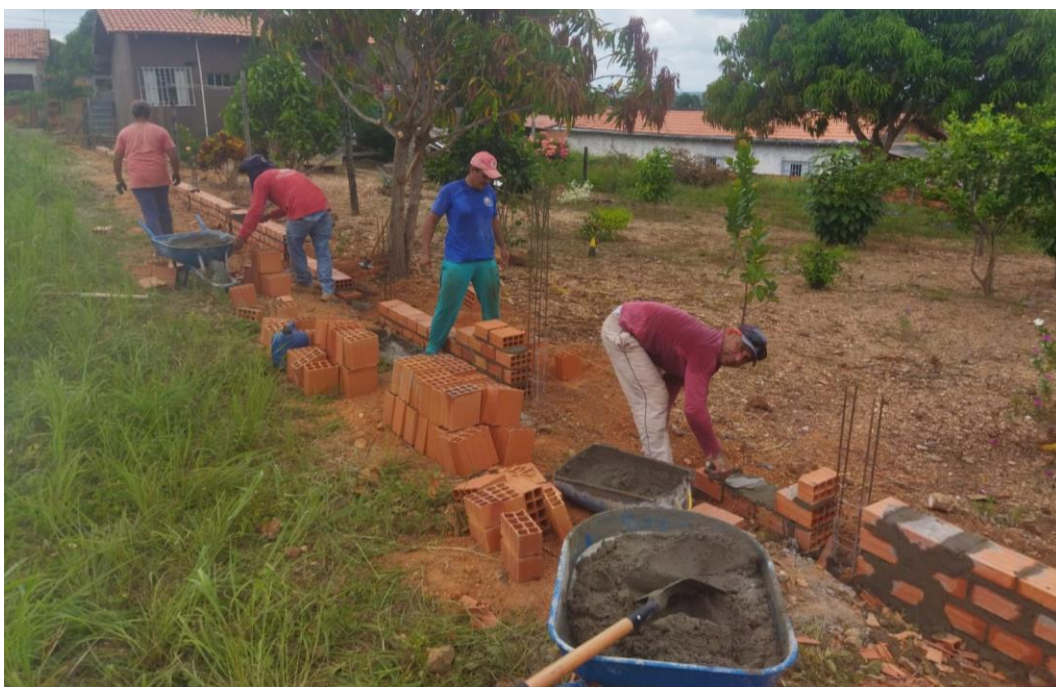
Figura 9. execução de embasamento no limite dos fundos do terreno.
