RELATÓRIO FOTOGRAFICO

OBJETO: EXECUÇÃO DO MURO DE DIVISA E GRADIL DA FACHADA DO

ENTREPOSTO DO BABAÇU DA ASMUBIP

PERÍODO: 15/05/2023 A 19/05/2023

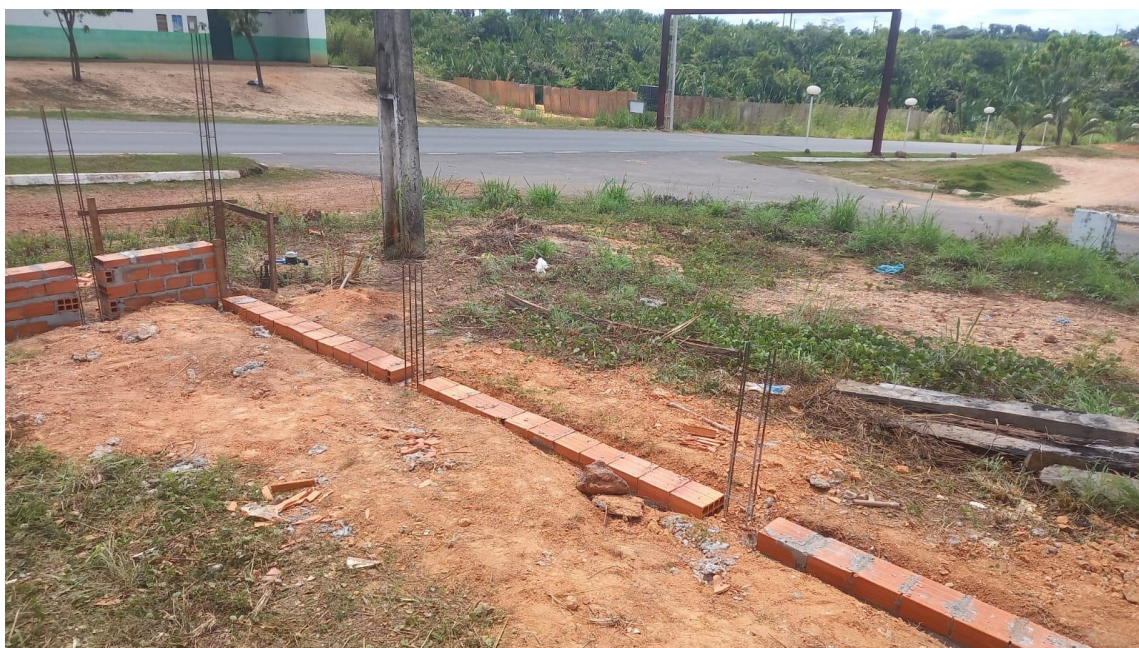
Figura 1. Embasamento para viga baldrame na lateral esquerda da edificação.

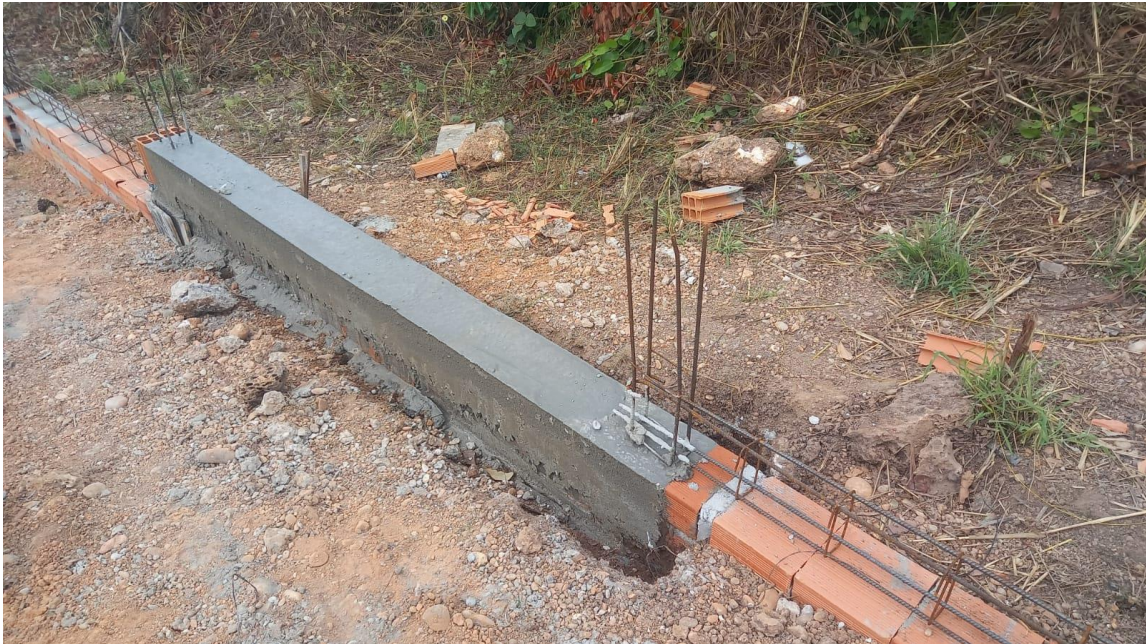
Figura 2. Viga baldrame concretada em degraus na lateral direita do terreno.

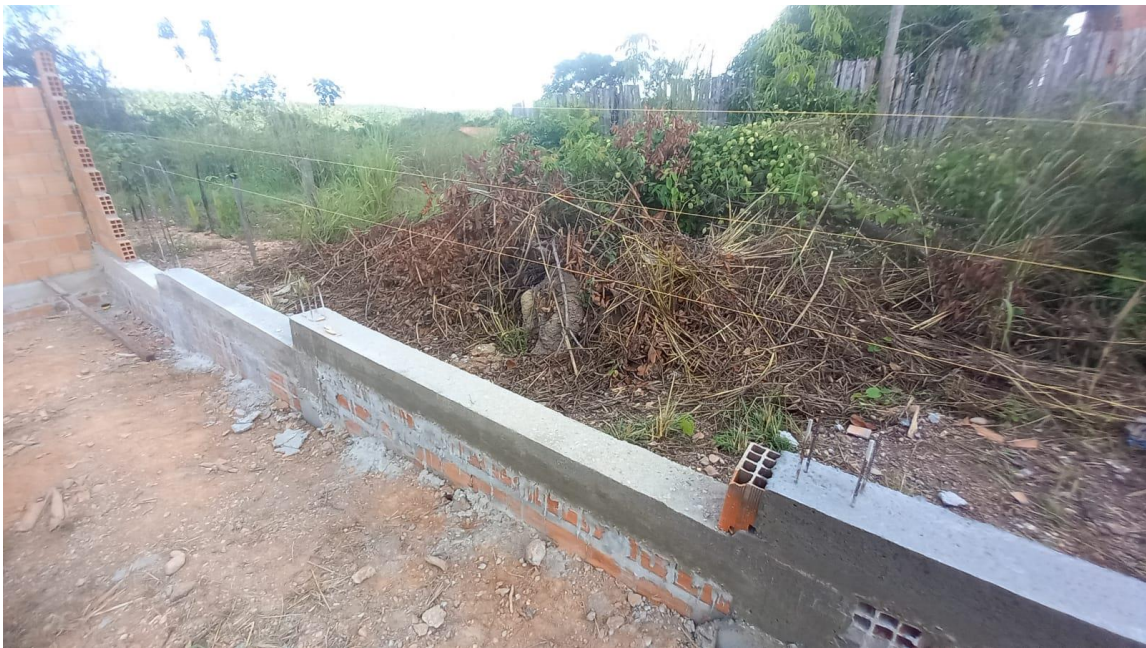
Figura 3. viga baldrame concreta e pronta para receber alvenaria de vedação, lateral direita do terreno.

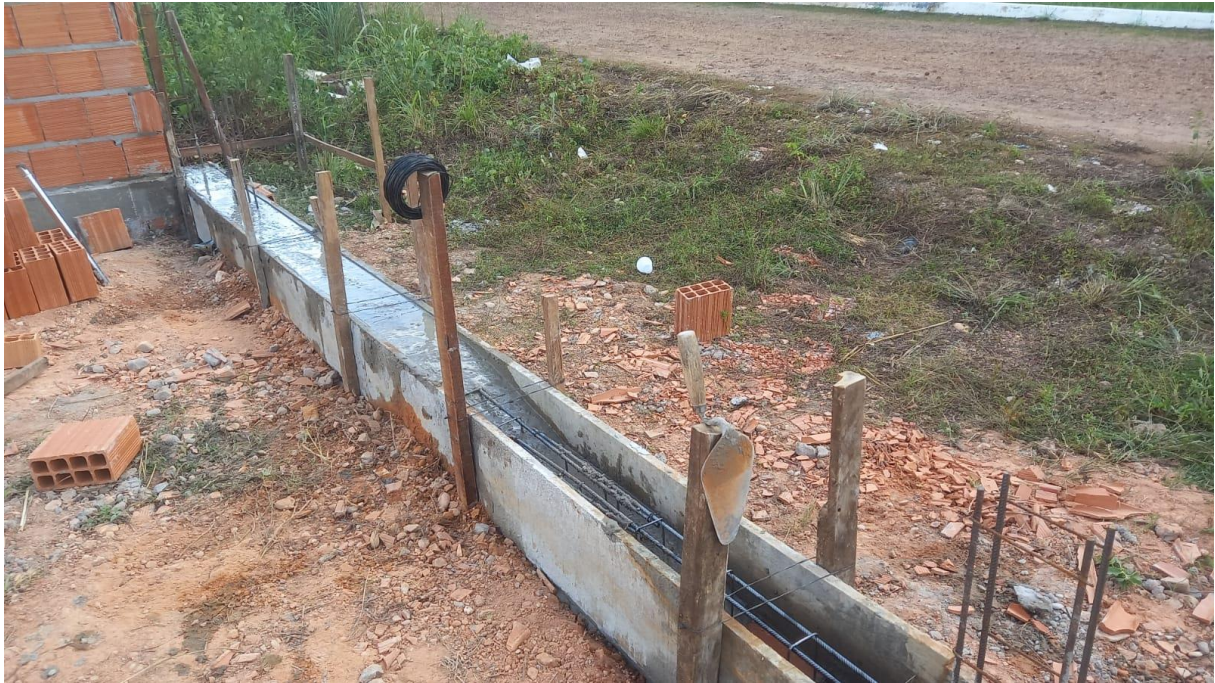
Figura 4. Processo de concretagem da viga baldrame da fachada.

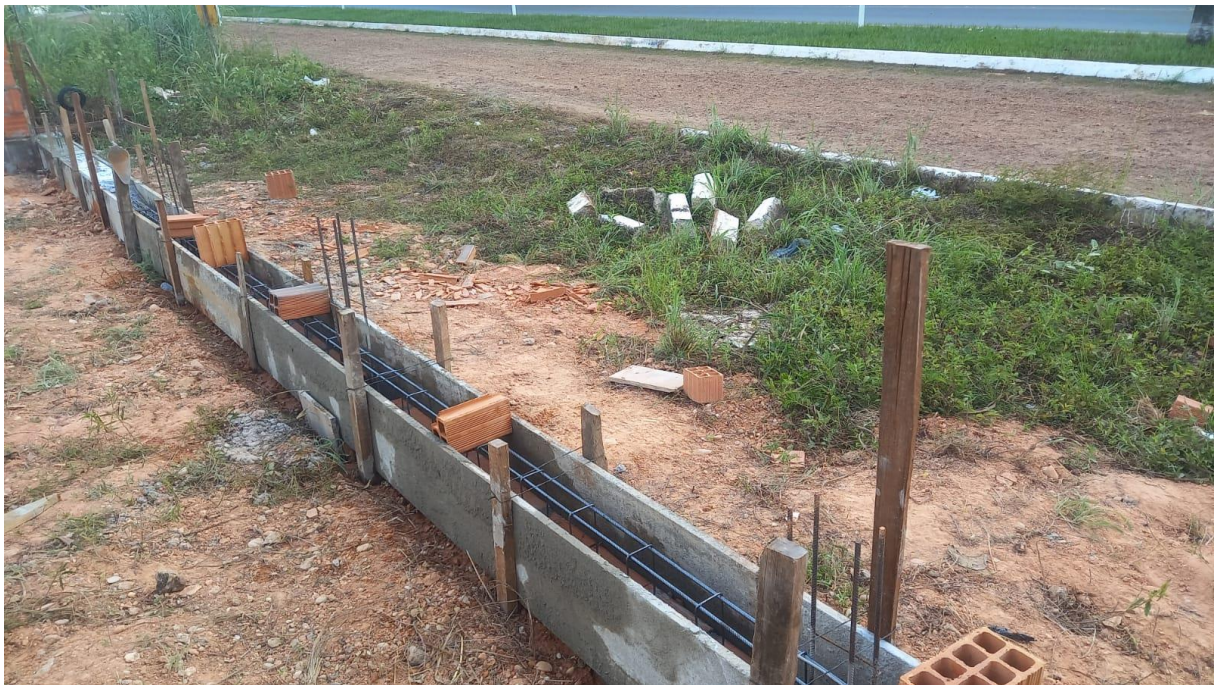
Figura 5. armação em colunas pop, formas em tabuas e concretagem de viga frontal da edificação.

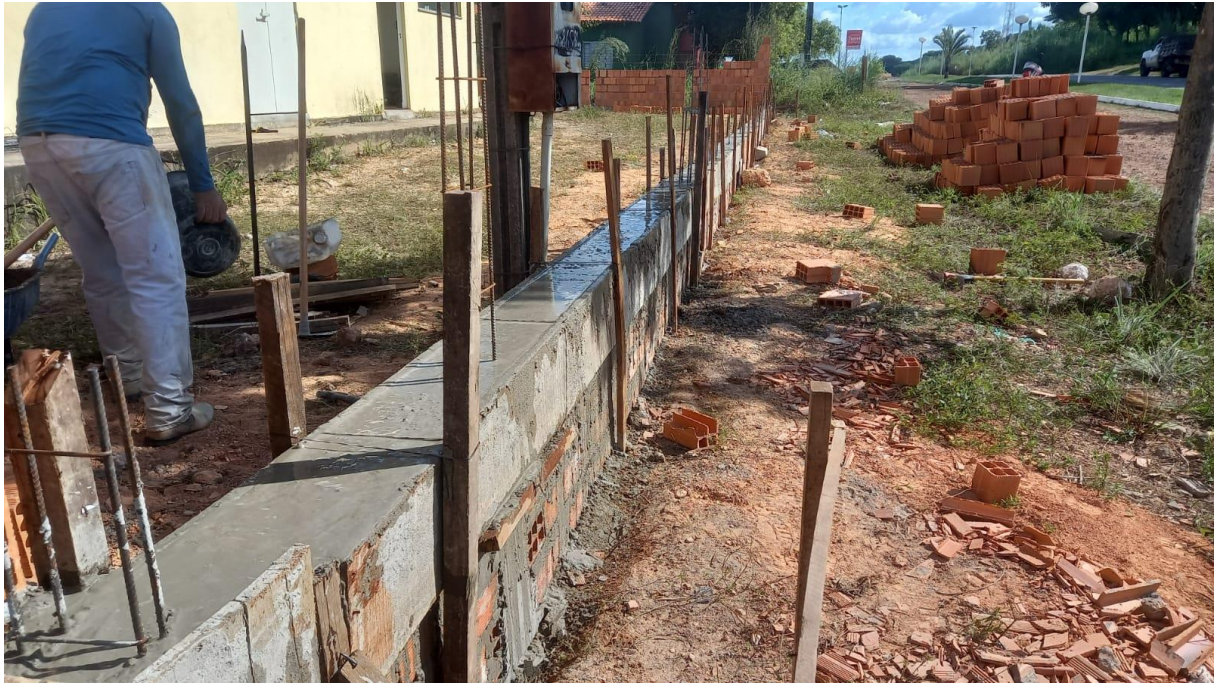
Figura 6. Viga baldrame frontal concretada.

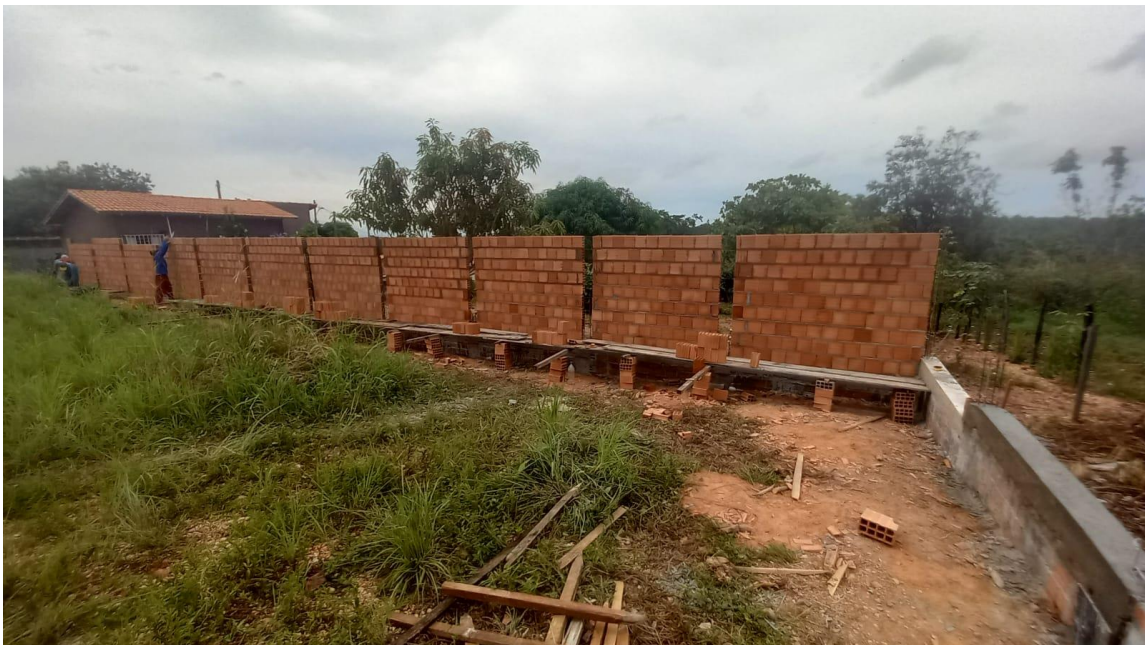
Figura 7. Alvenaria de vedação em execução no alinhamento do fundo.

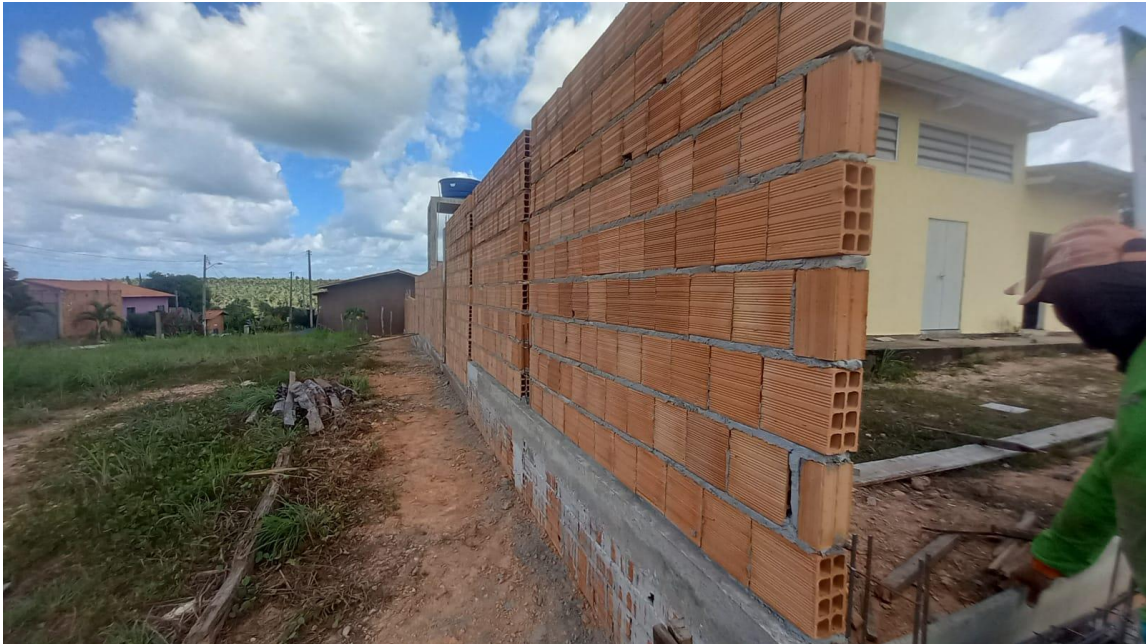
Figura 8. alvenaria de vedação da lateral esquerda do muro.

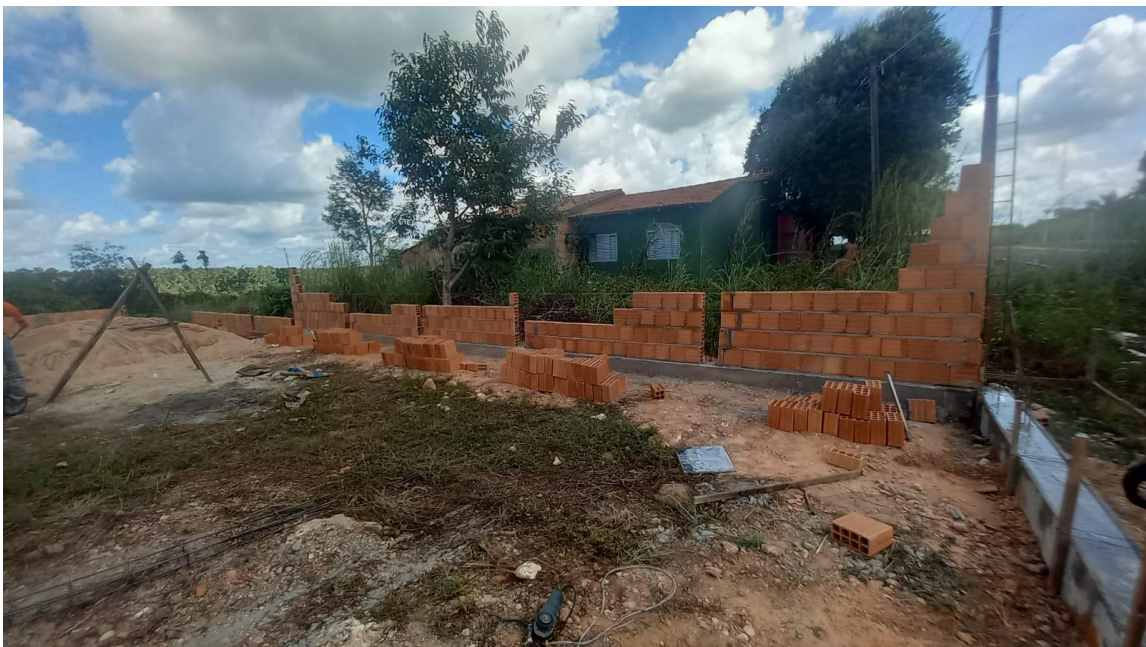
Figura 9. execução da alvenaria de vedação do muro na lateral direita.

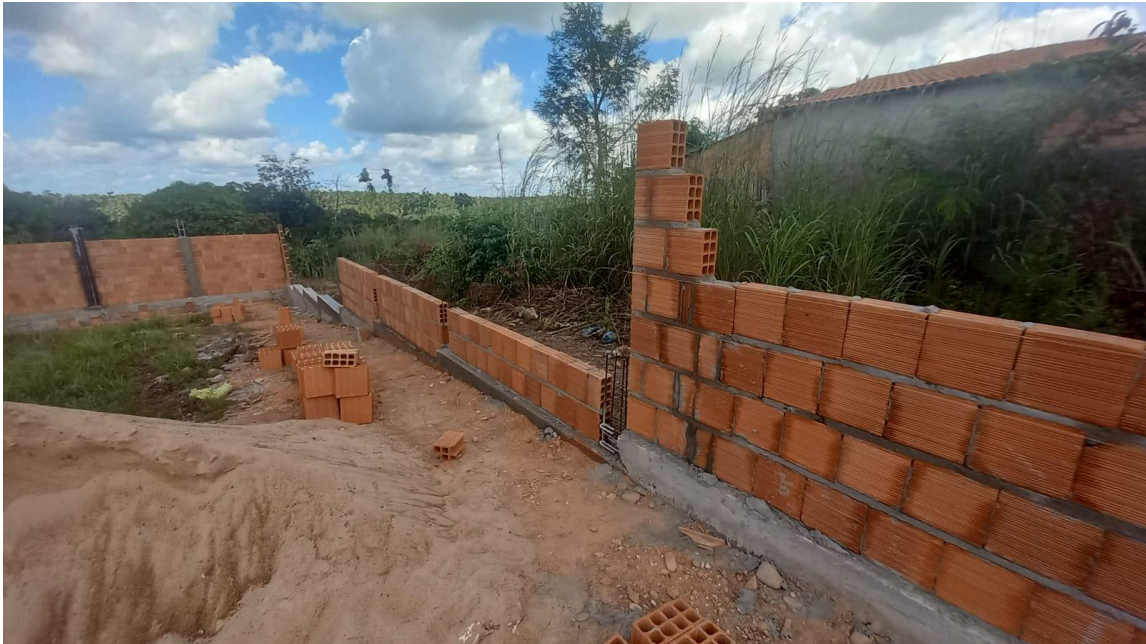
Figura 10. Execução de alvenaria de vedação na lateral direita.

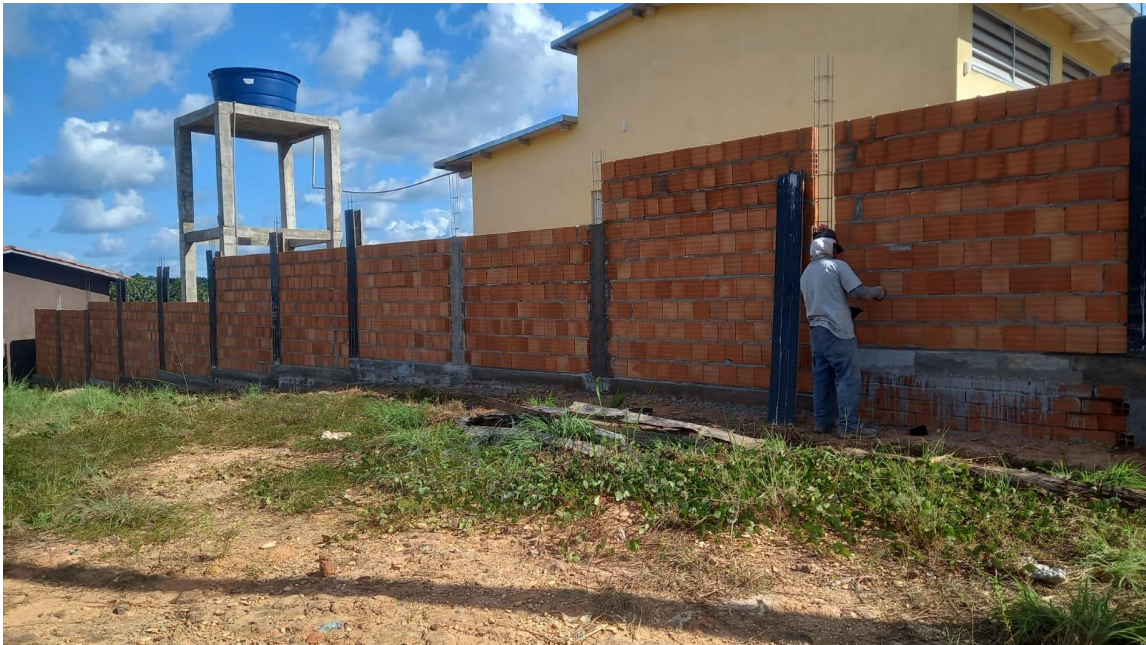
Figura 11. montagem e desmontagem de formas de pilares na lateral esquerda do muro.

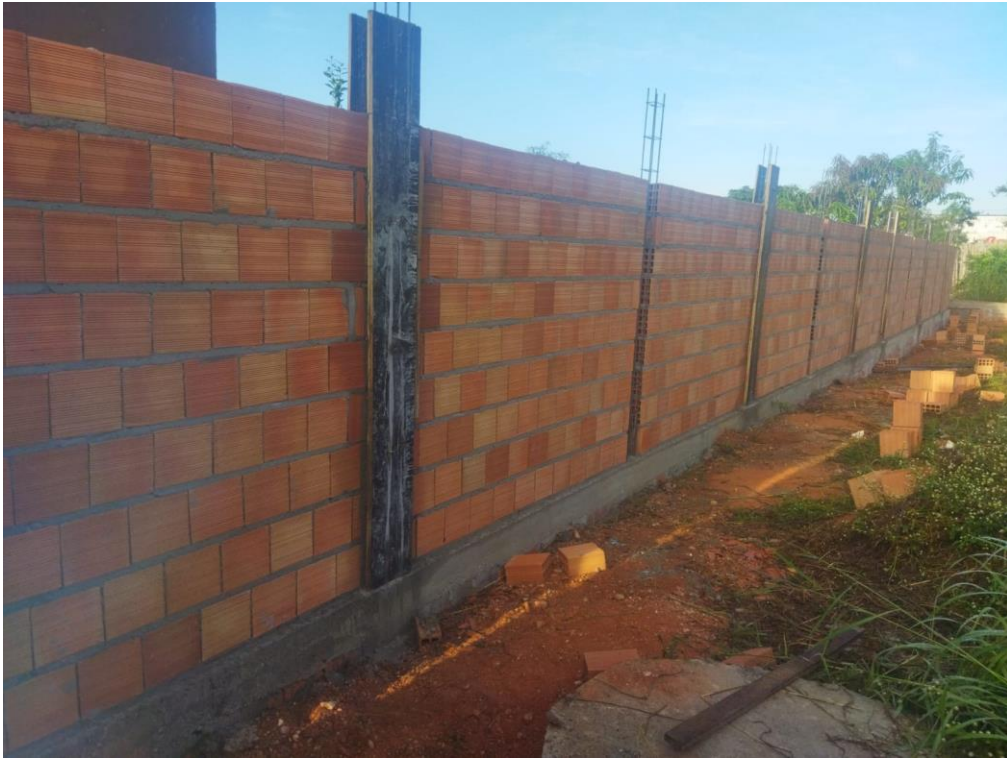
Figura 12. concretagem de pilares no alinhamento dos fundos.

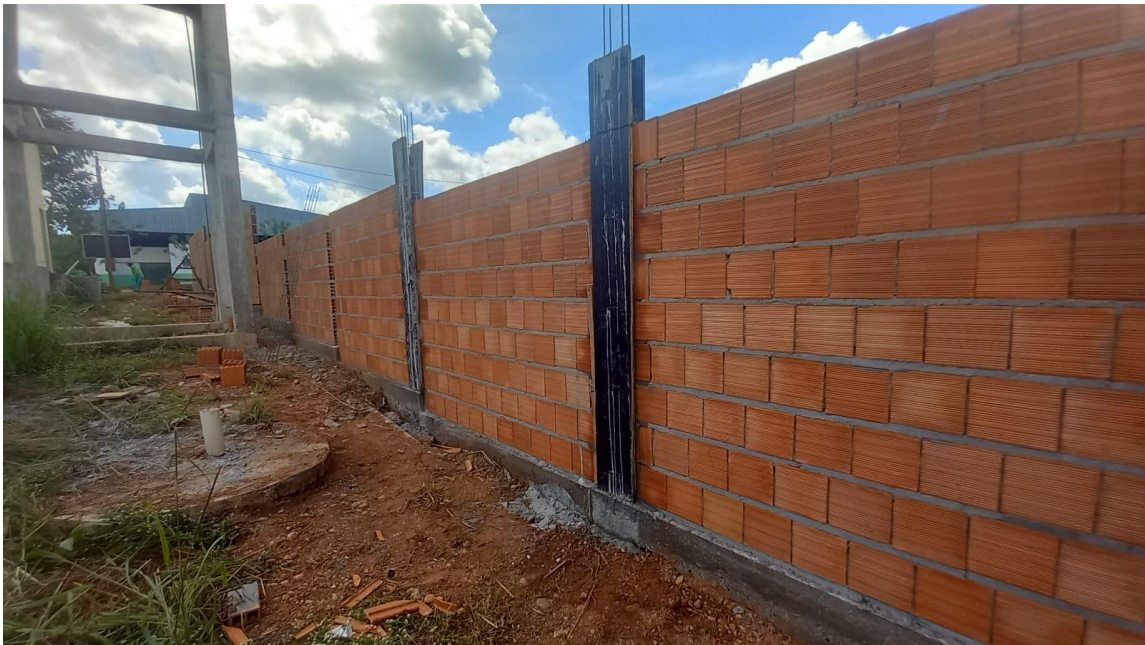
Figura 13. Concretagem de pilares no muro, alinhamento esquerdo.

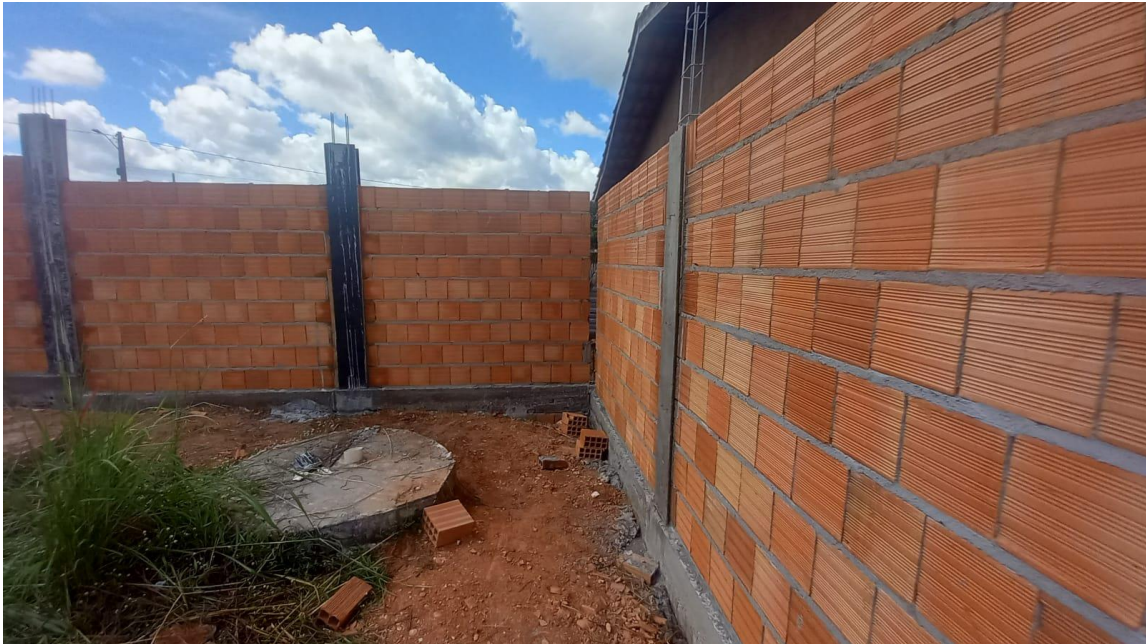
Figura 14. Pilares concretados no muro dos fundos.

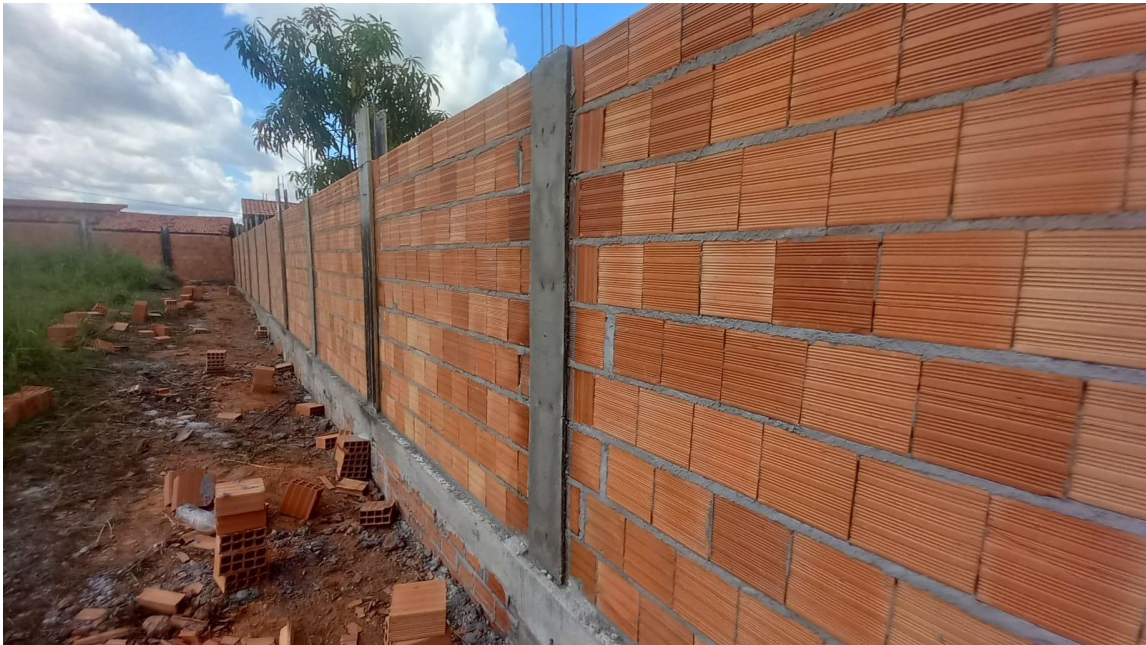
Figura 15. Pilares concretados no muro dos fundos.

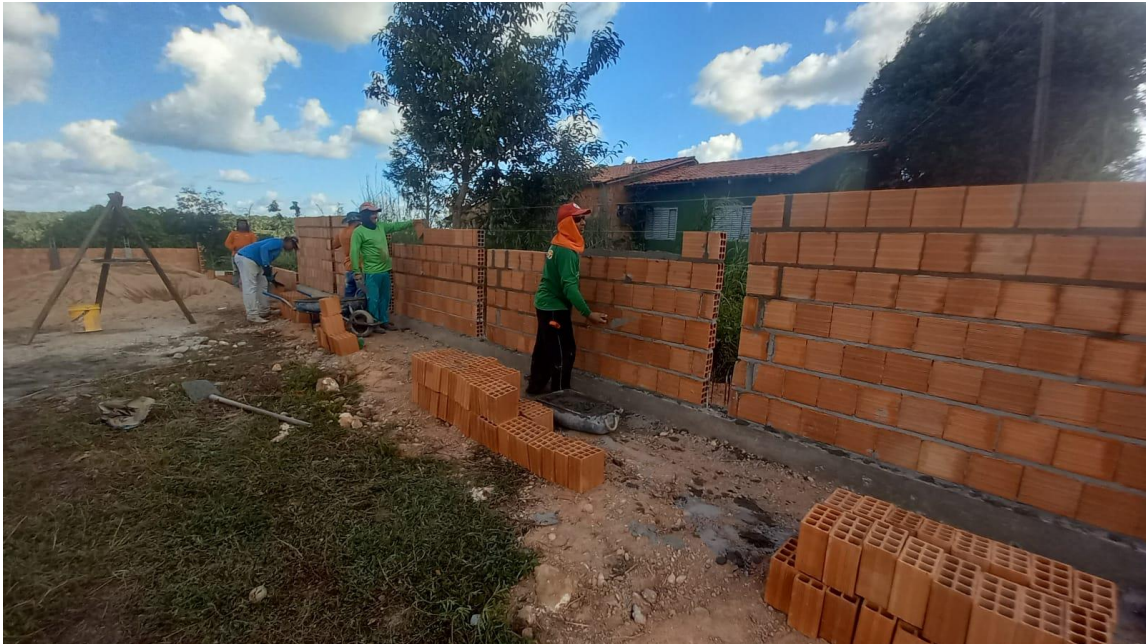
Figura 16. Alvenaria de vedação em execução, lateral direita.
