RELATÓRIO FOTOGRAFICO

**LOCAL:** SÃO MIGUEL DO TOCANTINS - TO, CEP: 77925 -000  
**EMPRESA:** EPCM CONSTRUTORA LTDA – CNPJ: 49.369.066/0001-42

**OBJETO:** EXECUÇÃO DO MURO DE DIVISA E GRADIL DA FACHADA DO  
ENTREPOSTO DO BABAÇU DA ASMUBIP

**ORDEM DE INÍCIO**

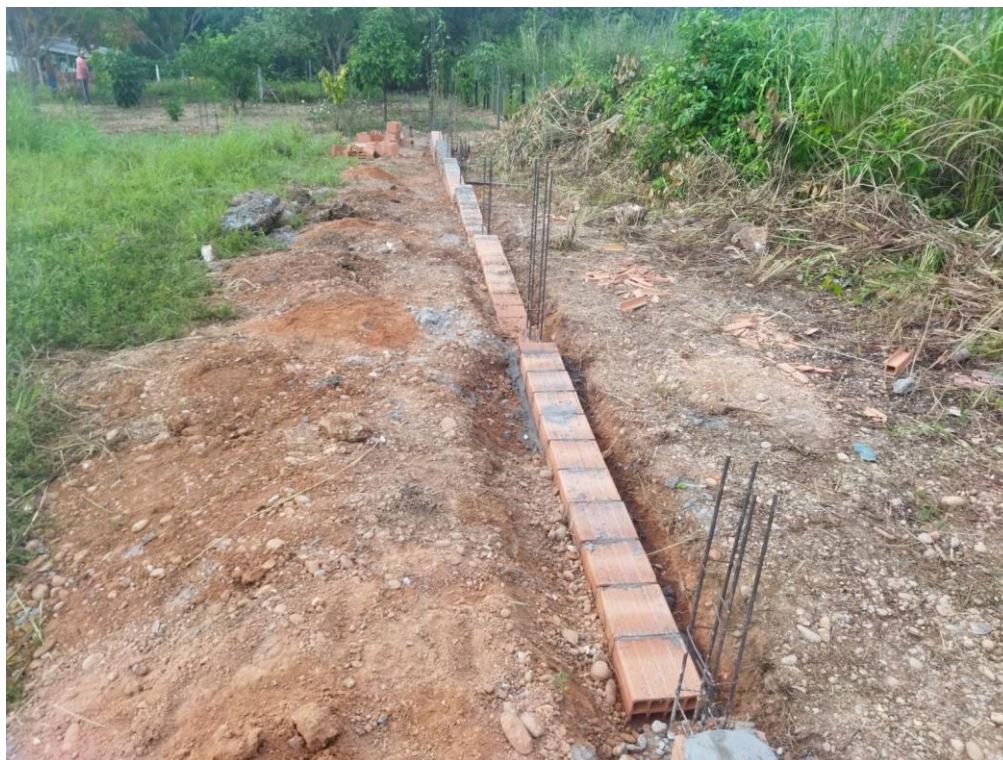
Figura 1. Embasamento do muro executado em degraus.

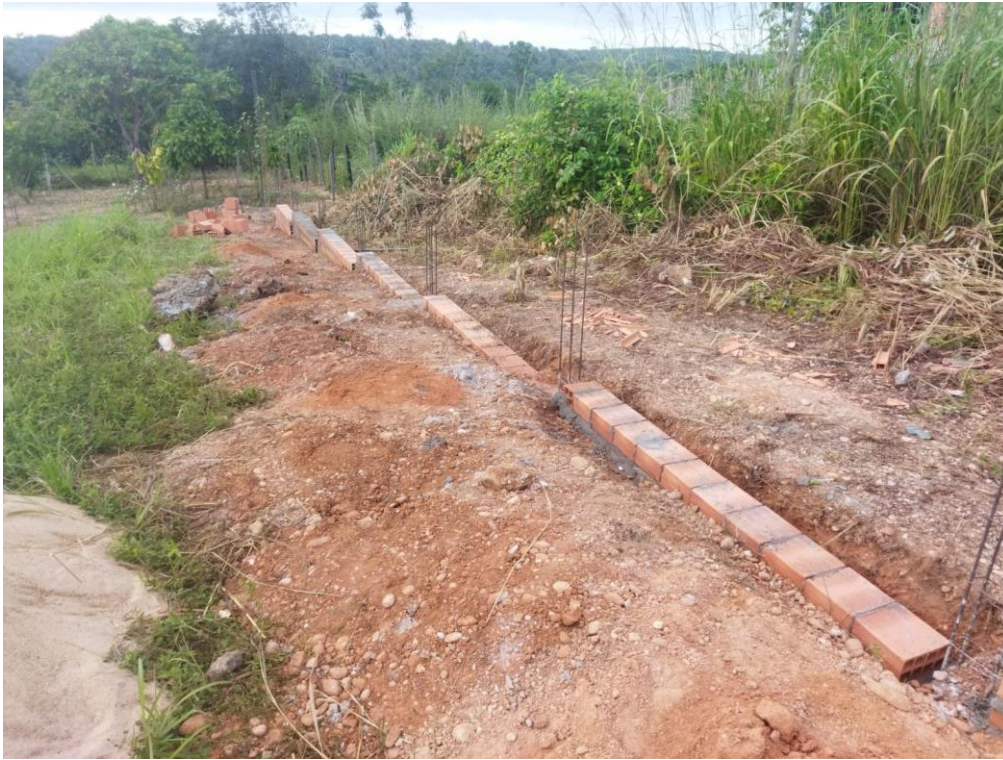
Figura 2. Terreno limpo com enxada no perímetro do muro.

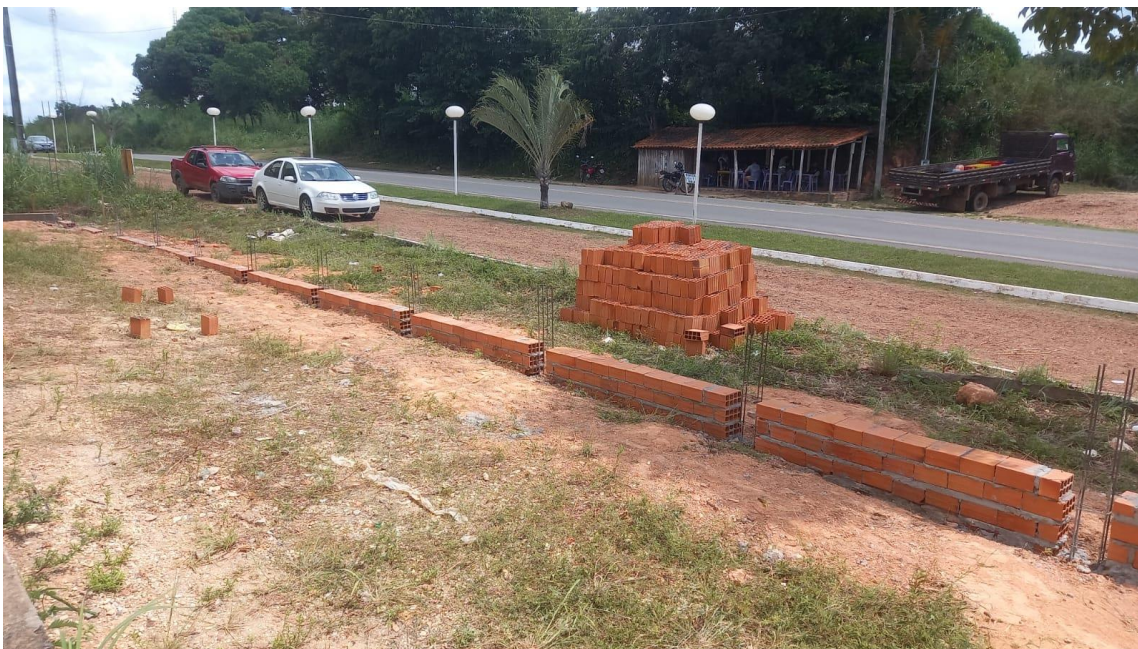
Figura 3. Alvenaria de embasamento executada em um único nível na fachada.

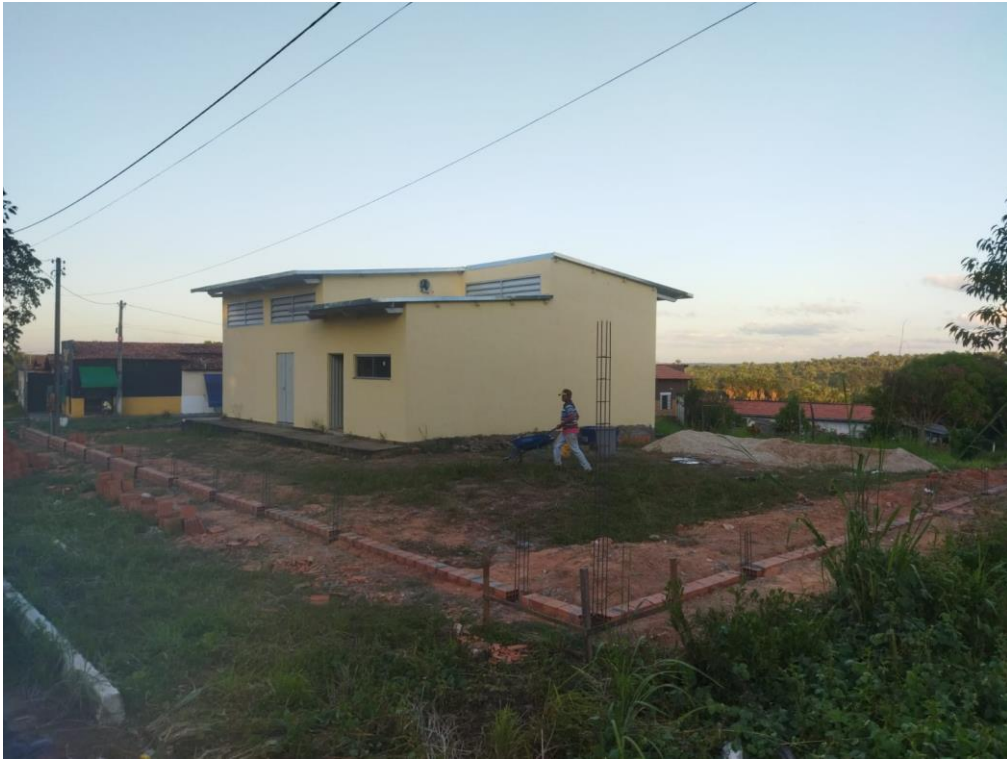
Figura 4. Vista lateral do muro após a conclusão da etapa de embasamento.

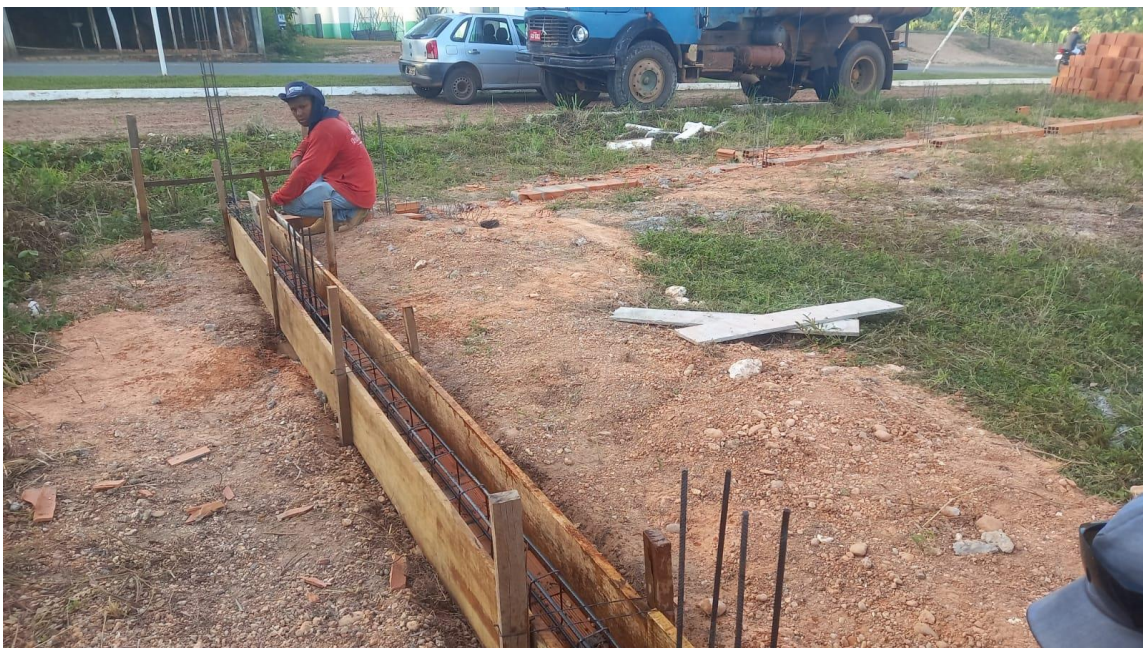
Figura 5. Montagem de formas para viga baldrame e colocação de armação de aço.

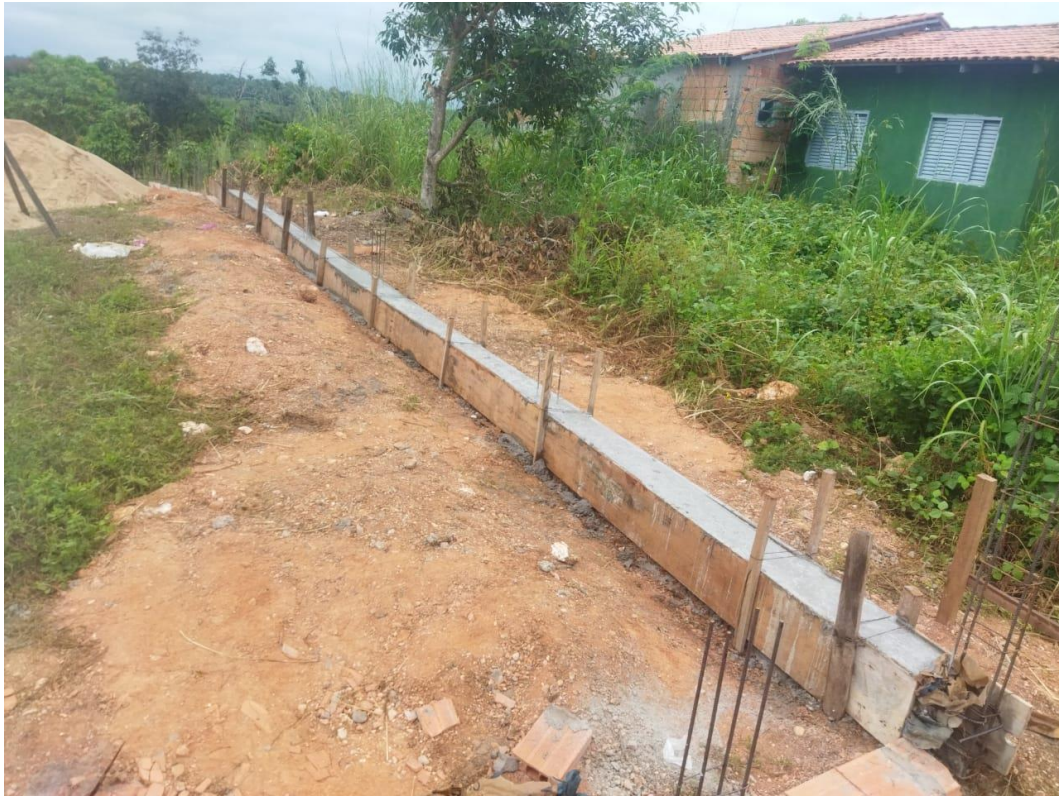
Figura 6. Viga da lateral direita concretada.

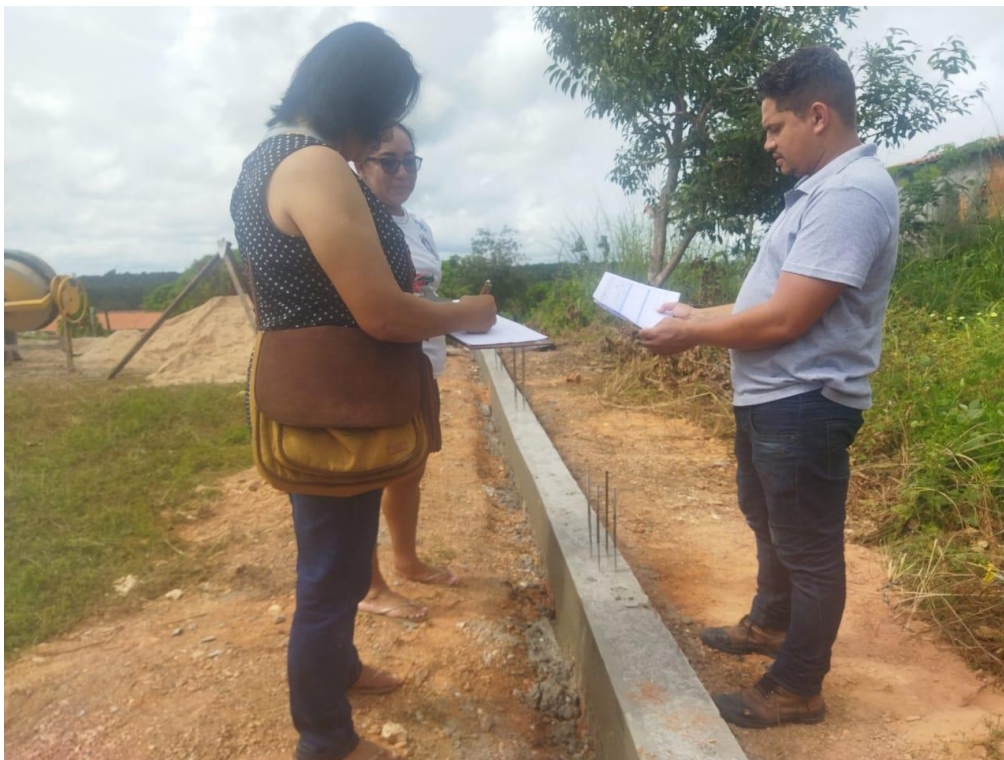
Figura 7. Viga baldrame após desmontagem da forma.
