## INSPEÇÃO DE CAMPO

**Data:** 04/03/2024

**Projeto:** Centro de Referência da Quebradeira de Babaçu

### Ref.: Relatório: construção do depósito - 29/01/24 à 12/02/24

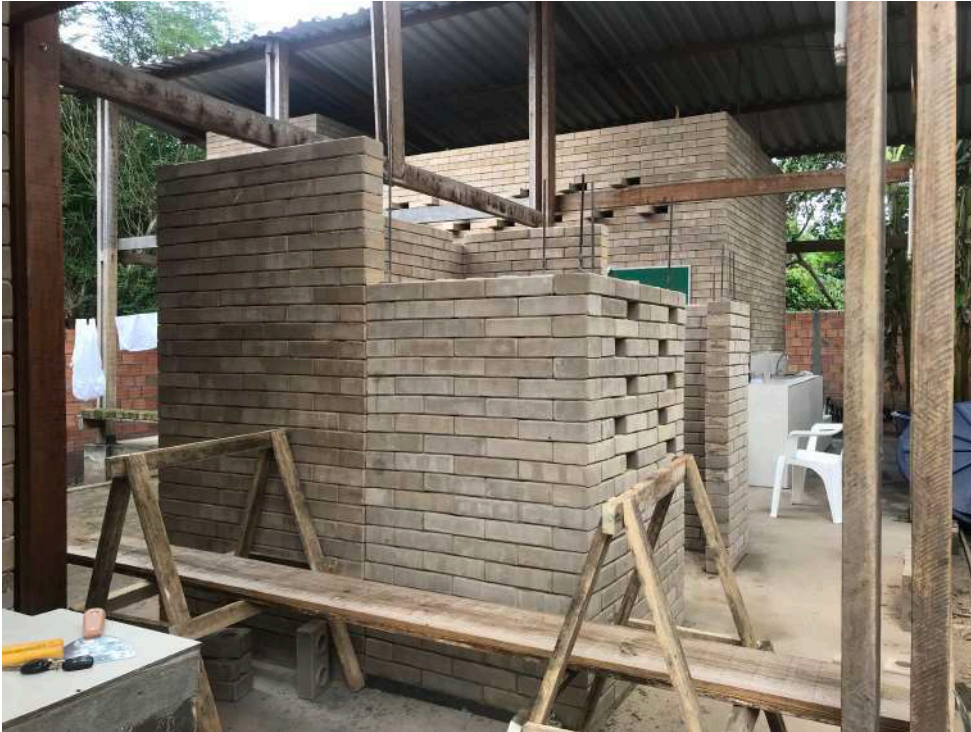
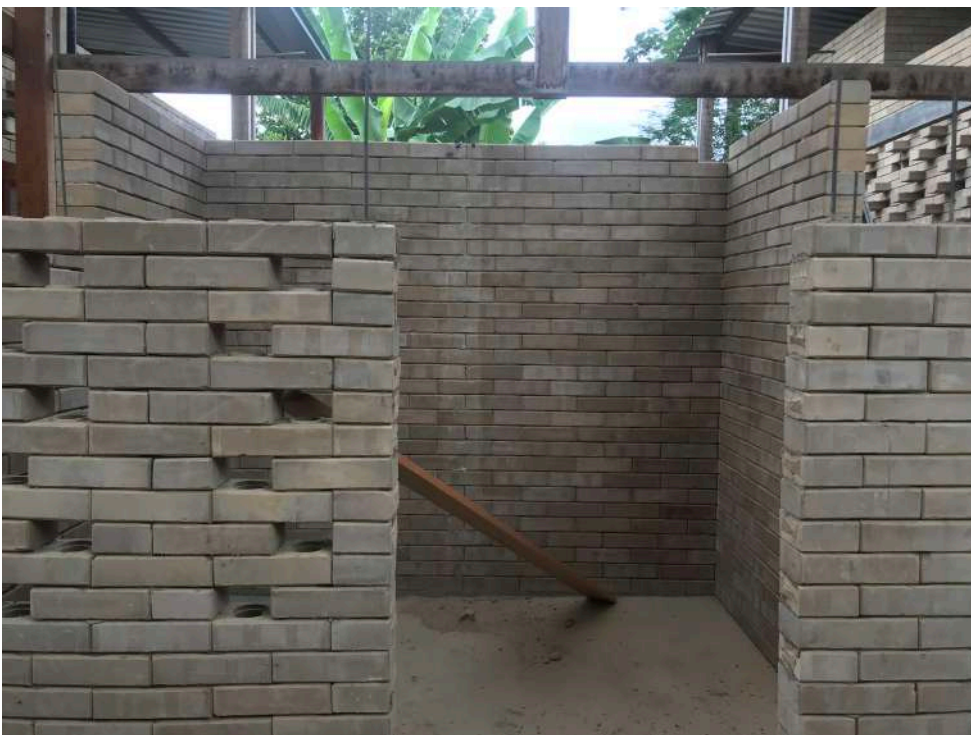
**Fotos 1 e 2.** Fotos de processo de construção da alvenaria com tijolos de solo-cimento.

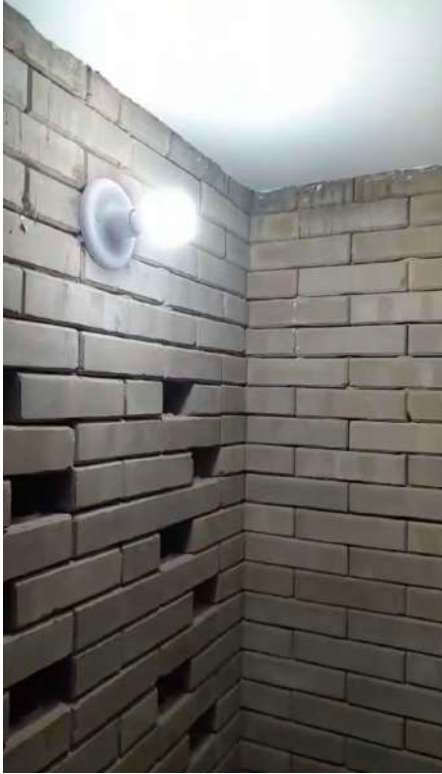
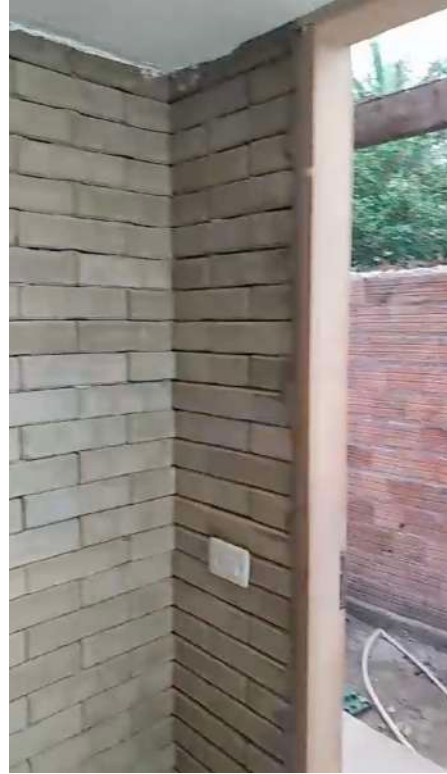
Etapa em 100%, concluída. Foi concluída a instalação elétrica conforme demanda para o local, incluindo uma arandela, uma tomada e um interruptor.

**Fotos 3 e 4.** Instalação elétrica de arandela, tomada e interruptor.

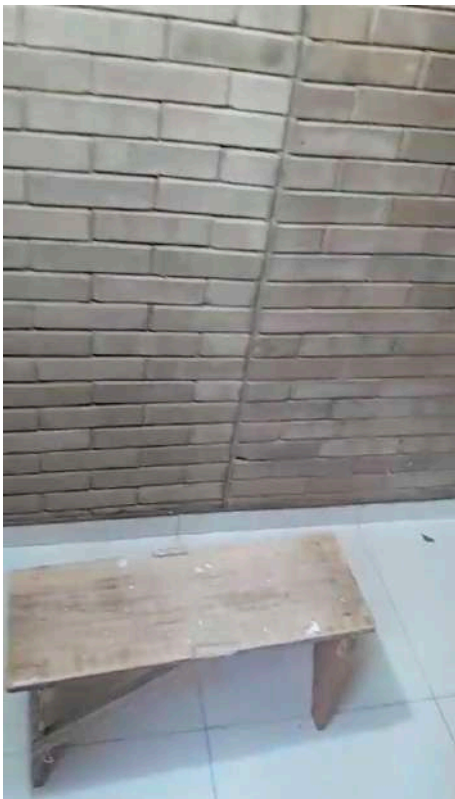
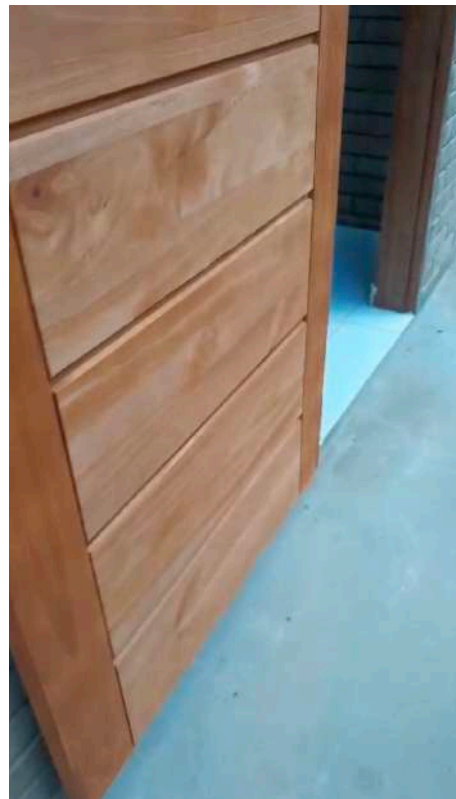
**Fotos 5 e 6.** Instalação revestimento no piso e caixilho em madeira maciça.

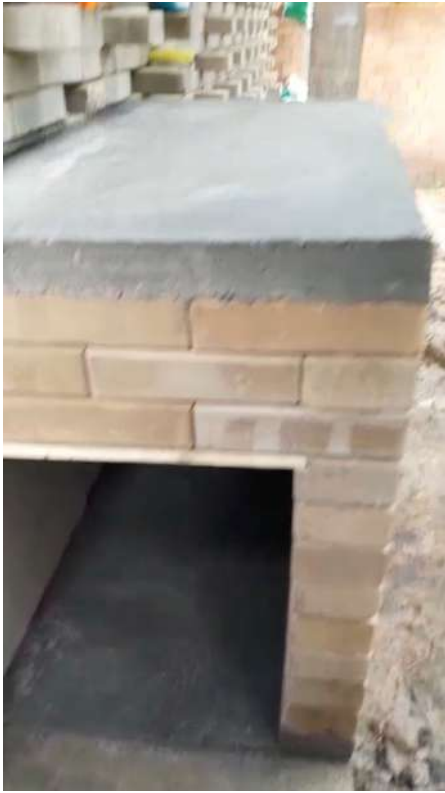
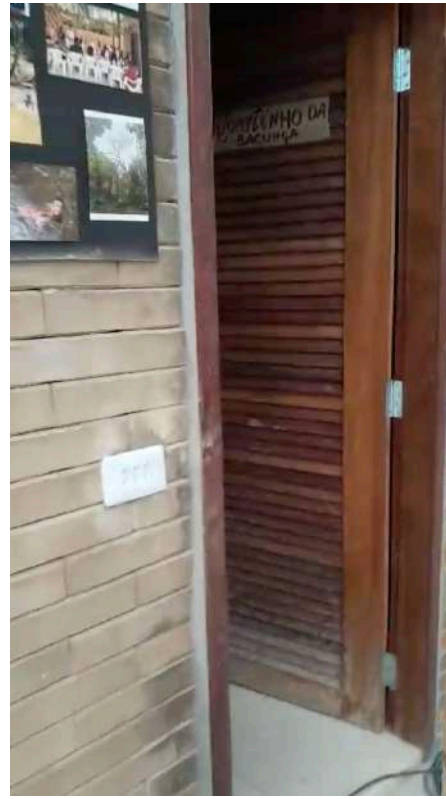
- 10.1. Contração de abrigo de gás adicional externo a cozinha para forno.
- 10.2. Condução de fiação elétrica do novo forno elétrico, evitando exposição direta na área externa.
- 10.3. Instalação de tomada externa na área de reunião coletiva para facilitar o uso de computador e projetor durante reuniões.

**Fotos 7 e 8.** Construção de novo abrigo de gás e instalação de tomada externa para reuniões.

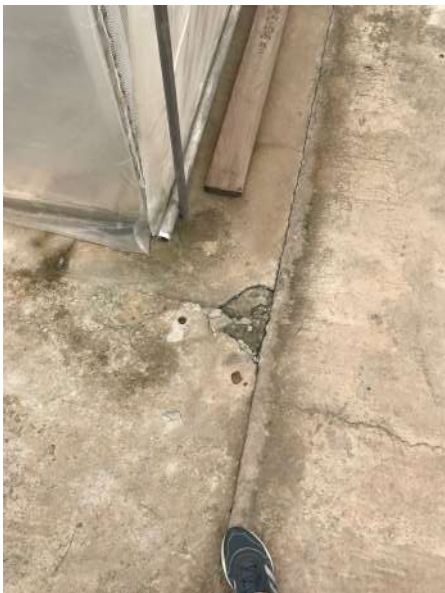
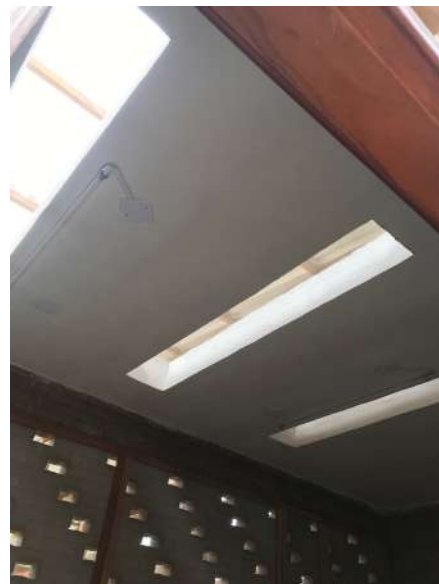
**Fotos 9 e 10.** É esperado que com instalação de calhas, diminua o volume de água de chuva posterior a construção da estufa. Claraboias serão protegidas com grade externa.

- 11.1. Grades sobre claraboias de luz zenital em cozinha, área do mesocarpo e loja.
- 11.2. Porta de chapa lisa em aço galvanizado para novo abrigo de gás.
- 11.3. Plano horizontal em meia-sombra sobre área de reuniões coletivas para melhor conforto térmico.
- 11.4. forração verde com trepadeiras, sugerido pelo grupo: maracujá, em todo o muro perimetral, melhorando o conforto térmico e trazendo frutíferas para o terreno do projeto.

- 12.1. Ampliação da cozinha na área vacante do fundo do terreno.
- 12.2. Construção de cômodos previstos no projeto original: área administrativa e área de produção de sabão de coco.
- 12.3. Instalação de sistema de calhas na estufa instalada posteriormente para conduzir água de chuva.
- 12.4. Construção de cisterna de ferro e cimento para manejo sustentável da água recolhida do telhado.

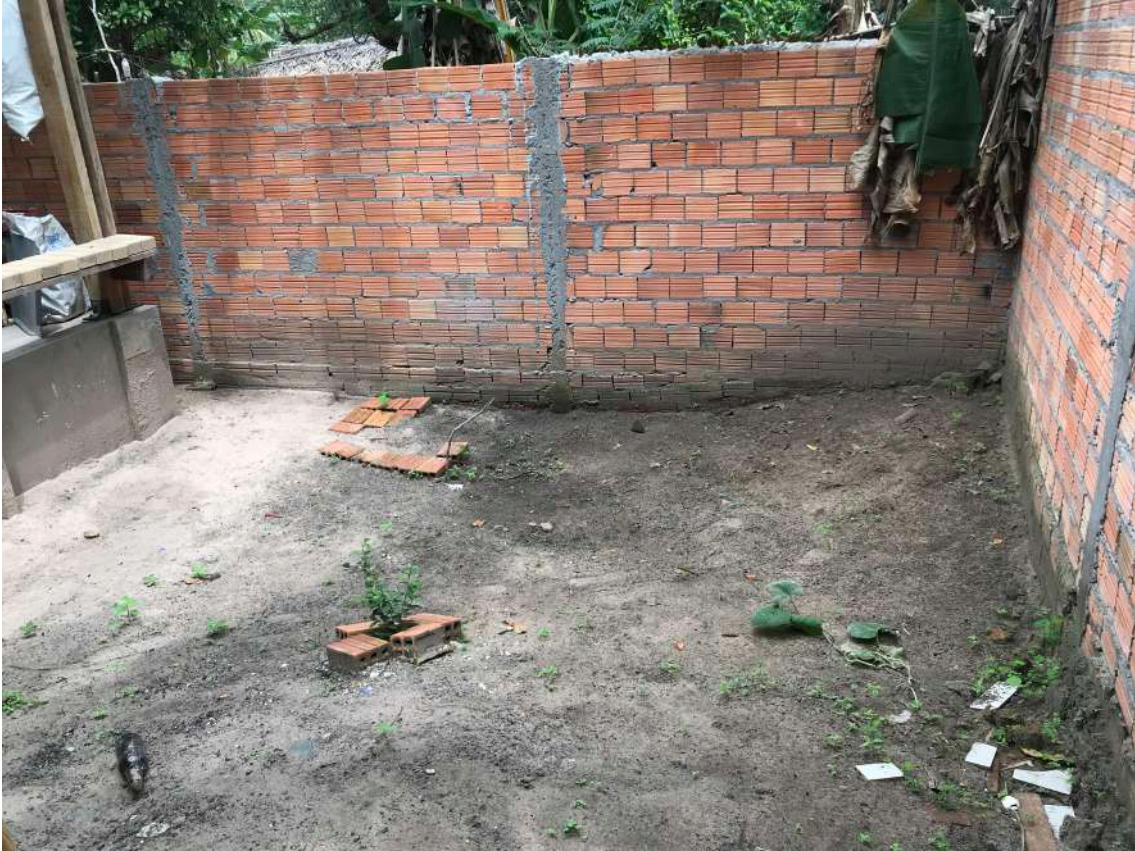
(11.)

**Foto 11.** Área sugerida para ampliação da cozinha.
